勞工使用其他工具自外面開啟升降機之出入門扉發生墜落災害致死職業災案

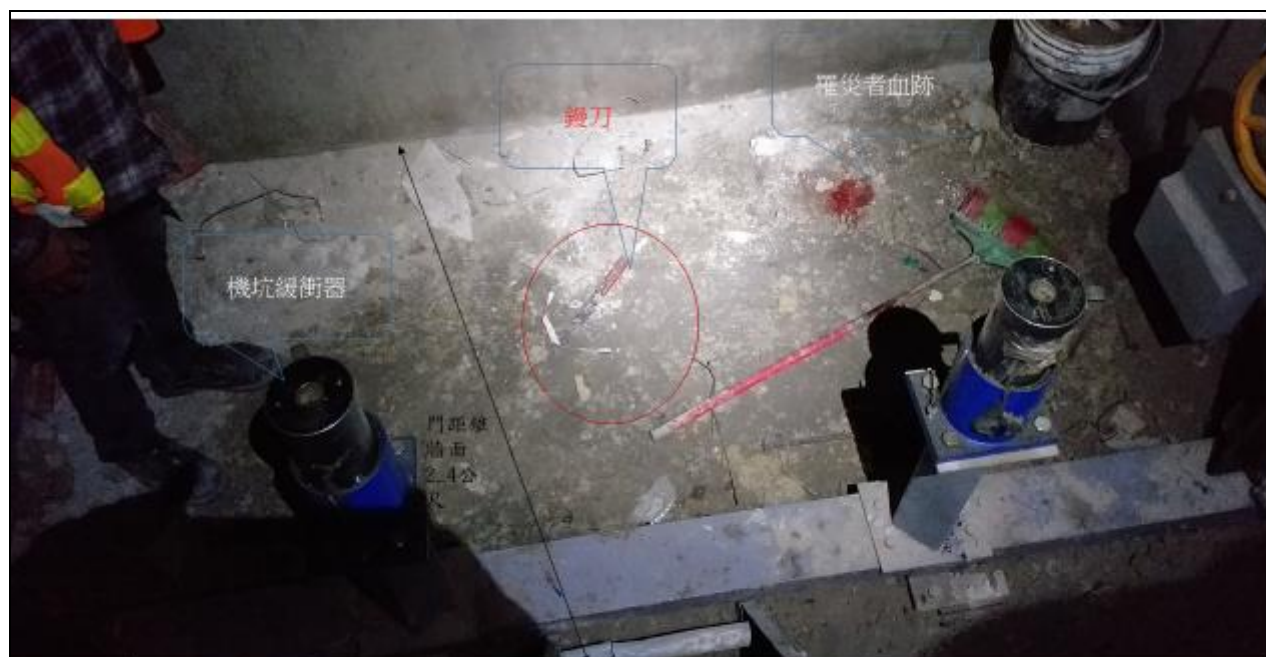
說明七

1樓地面至電梯底部高度約7公尺，門距離牆面2.4公尺，機坑內有2支相距115公分、高度87公分緩衝器，緩衝器距離門約120公分，右側緩衝器旁有血跡，旁有鎚刀1把

1、雇主應使勞工不得擅自使用鎖匙，自外面開啟升降機之出入門扉。（起重升降機具安全規則第 77 條第 2 項暨職業安全衛生法第 6 條第 1 項）
