從事施工架拆除作業發生墜落致死災害

核備文號： 104-1012067

一、行業分類：其他專門營造業（4390）

二、災害類型：墜落、滾落（01）

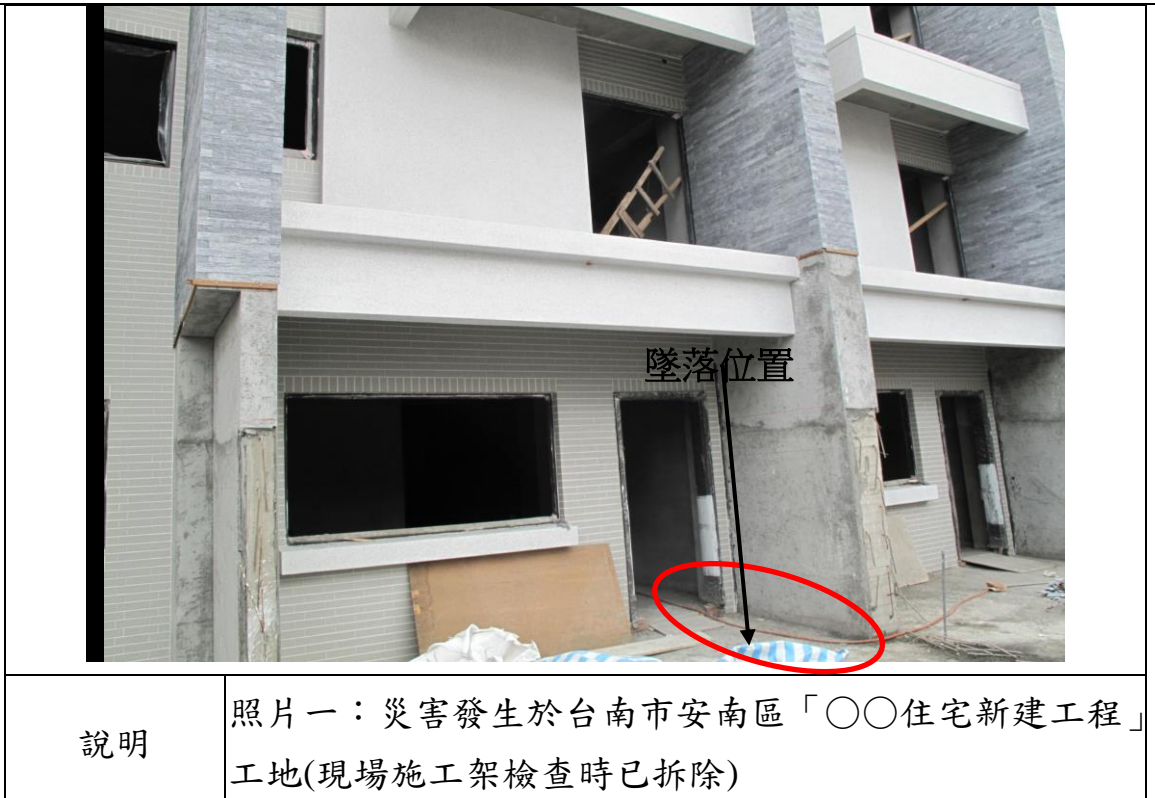
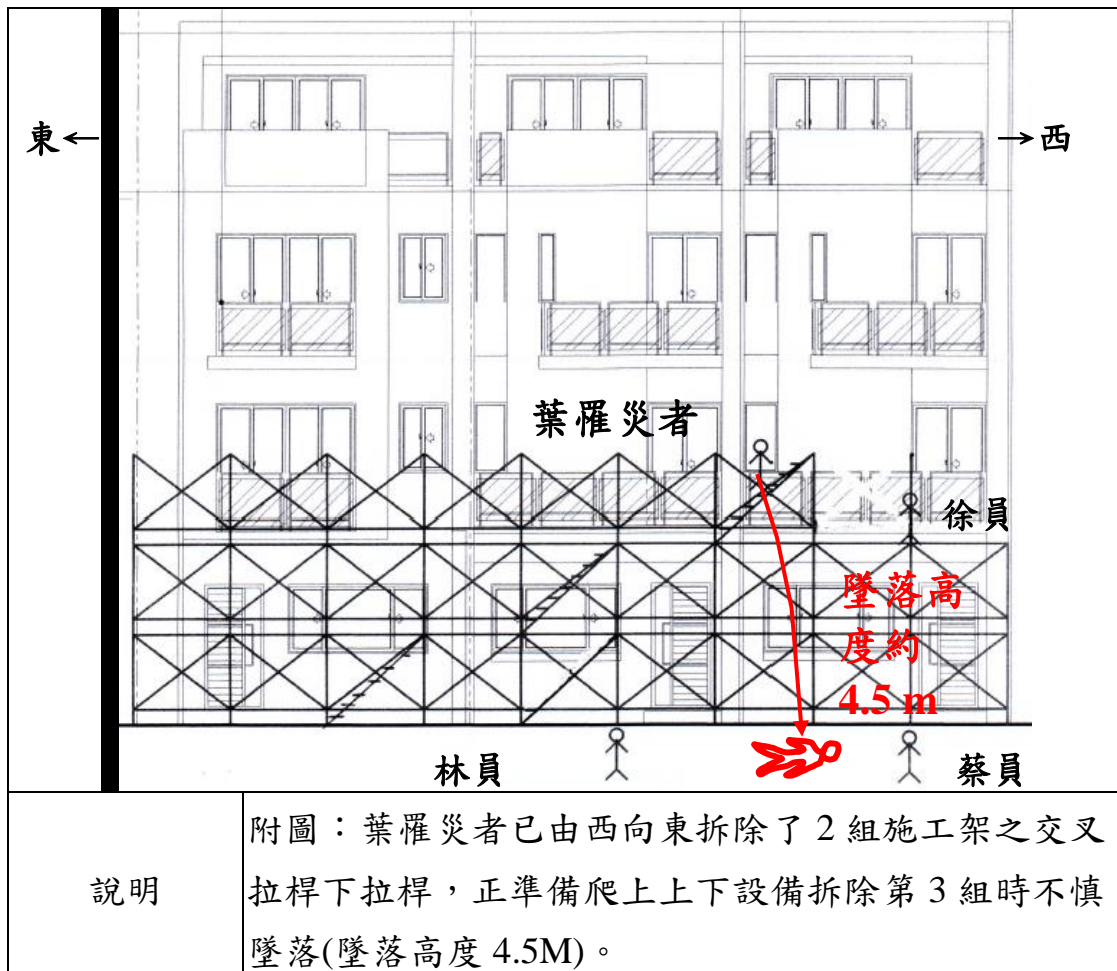
八、現場示意圖或照片：

（一）直接原因：自距地面高度4.5公尺之第三層施工架上下設備處墜落至地面，導致傷重死亡。

1. 於高度4.5公尺之施工架上從事作業，未於該處設置護欄等防護設備。
2. 對於進入營繕工程工作場所作業人員，未提供適當安全帽，並使其正確戴用。

1. 雇主對新僱勞工或在職勞工於變更工作前，應使其接受適於各該工作必要之安全衛生教育訓練。(職業安全衛生教育訓練規則第 16 條第 1 項暨職業安全衛生法第 32 條)
2. 雇主應依其事業規模、特性，訂定職業安全衛生管理計畫，執行規定之事項。……於勞工人數在三十人以下之事業單位得以執行紀錄或文件代替職業安全衛生管理計畫。(職業安全衛生管理辦法第 12 條之 1 第 1 項暨職業安全衛生法第 23 第 1 項)。
3. 雇主應訂定自動檢查計畫實施自動檢查。(職業安全衛生管理辦法第 79 條暨職業安全衛生法第 23 第 1 項)。
4. 雇主僱用勞工時，應依規定項目實施一般體格檢查。(勞工健康保護規則第 10 條第 1 項暨職業安全衛生法第 20 條第 1 項)。
5. 雇主應訂定安全衛生工作守則向勞動檢查機構報備。(職業安全衛生法第 34 條)
6. 雇主對於高度二公尺以上之開口部分等場所作業，勞工有遭受墜落危險之虞者，應於該處設置護欄、護蓋或安全網等防護設備。(營造安全衛生設施標準第 19 條第 1 項暨職業安全衛生法第 6 條第 1 項)
7. 對於進入營繕工程工作場所作業人員，應提供適當安全帽，並使其正確戴用。(營造安全衛生設施標準第 11 條之 1 及職業安全衛生法第 6 條第 1 項)
8. 事業單位勞動場所發生下列職業災害之一者，雇主應於八小時內通報勞動檢查機構：一、...。三、發生災害之罹災人數在一人以上，且需住院治療。...。(職業安全衛生法第 37 條第 2 項第 3 款)
9. 事業單位發生第二項之災害，除必要之急救、搶救外，雇主非經司法機關或檢查機構許可，不得移動或破壞現場。(職業安全衛生法第 37 條第 4 項)
10. 勞工因遭遇職業災害而致死亡時，雇主應給與罹災者家屬 5 個月平均工資之喪葬費及 40 個月平均工資之死亡補償。(勞動基準法第 59 條第

11. 工程之施工者，應於施工規劃階段實施風險評估，致力防止工程施工時，發生職業災害。(職業安全衛生法第 5 條第 2 項)
12. 年滿十五歲以上，六十五歲以下之受僱於僱用五人以上公司、行號之員工，應以其雇主或所屬團體或所屬機構為投保單位，全部參加勞工保險為被保險人(勞工保險條例第 6 條第 1 項)
