# 從事鋼筋綁紮發生鄰房磚牆倒塌致死災害

## 案情摘要

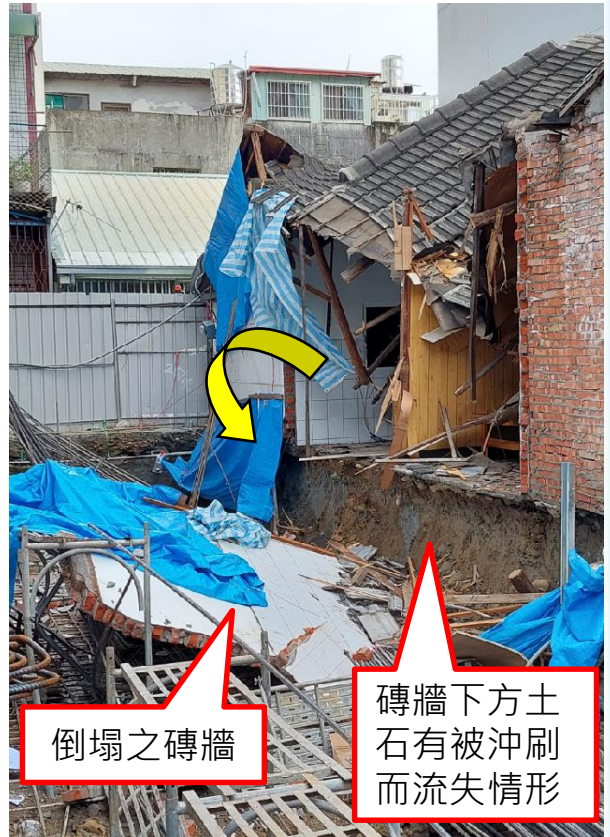
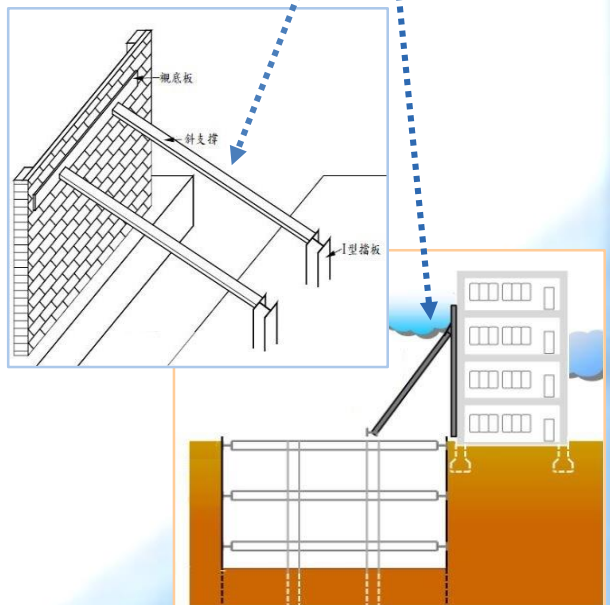
111年5月29日，鋼筋承攬人於工地從事大底基礎柱筋綁紮作業時，鄰房磚牆發生倒塌，造成罹災者被倒塌之牆面壓埋，經救護車送醫急救後仍不治死亡。

鄰房磚牆下方土石經開挖後造成基礎承载力不足，基地與鄰房間雖已設置部分C型鋼補強，惟未能有效防止磚牆倒塌，且近期連日大雨，鄰房磚牆下方土石有部分被沖刷而流失，導致該鄰房磚牆因失去支撐而倒塌。

雇主使勞工於構造物之周邊有發生倒塌之虞之場所作業，應有防止發生倒塌、崩塌之設施。(營造安全衛生設施標準第13條第2款暨職業安全衛生法第6條第1項)

從事開挖作業前，應以擋土支撐、斜撐等防止周邊構造物倒塌。
