# 從事堆高機作業發生堆高機衝撞貨櫃板架致死災害

核備文號：1051004028

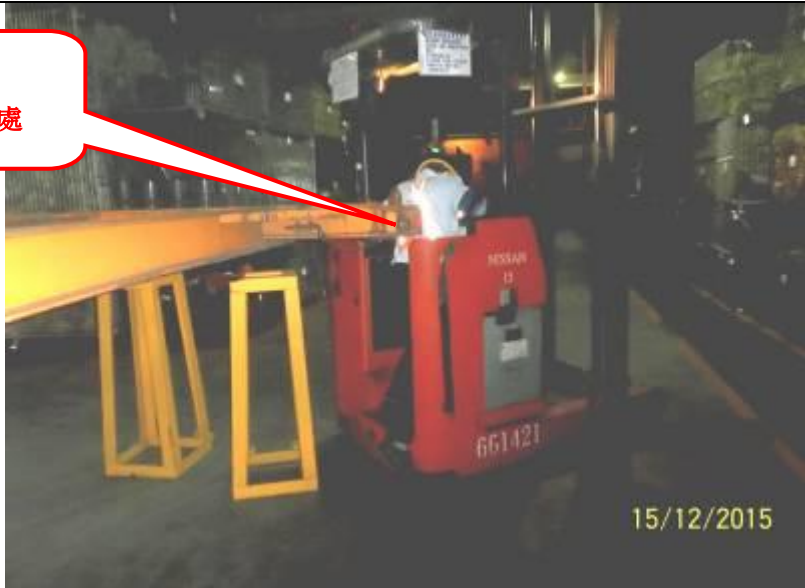
說明一

災害當天罹災者駕駛立式堆高機於左側次要作業通道從事出貨成品之理貨作業時，雇主因運輸路線未妥善規劃且未事先清除其通道之阻礙物(貨櫃板架)，致罹災者駕駛堆高機向右後方倒車進入主要作業通道之際，背部直接衝撞貨櫃板架插銷固定處，遭夾擠於貨櫃板架插銷固定處及立式堆高機操作台之間，造成罹災者傷重死亡。

1、罹災者駕駛堆高機衝撞貨櫃板架夾擠致死。

貨櫃板架  
插銷固定處

照片1：罹災者被發現時遭夾擠於貨櫃板架插銷固定處與立式堆高機之間。

(一)本法第二十三條第一項所定職業安全衛生管理計畫，包括下列事項：一、工作環境或作業危害之辨識、評估及控制。…。(職業安全衛生法施行細則第31條第1項第1款暨職業安全衛生法第023條第1項)。

(二)物料搬運、處置，如以車輛機械作業時，應事先清除其通道、碼頭等之阻礙物及採取必要措施(職業安全衛生設施規則第152條暨職業安全衛生法第6條第1項)。

(三)雇主對於物料之搬運，應儘量利用機械以代替人力，凡四十公斤以上物品，以人力車輛或工具搬運為原則，五百公斤以上物品，以機動車輛或其他機械搬運為宜；運輸路線，應妥善規劃，並作標示(職業安全衛生設施規則第155條暨職業安全衛生法第6條第1項)。
