從事泥作壓條黏貼作業發生墜落致死災害

核備文號：111-1068361

二、災害類型：墜落（01）

三、媒介物：施工架（411）

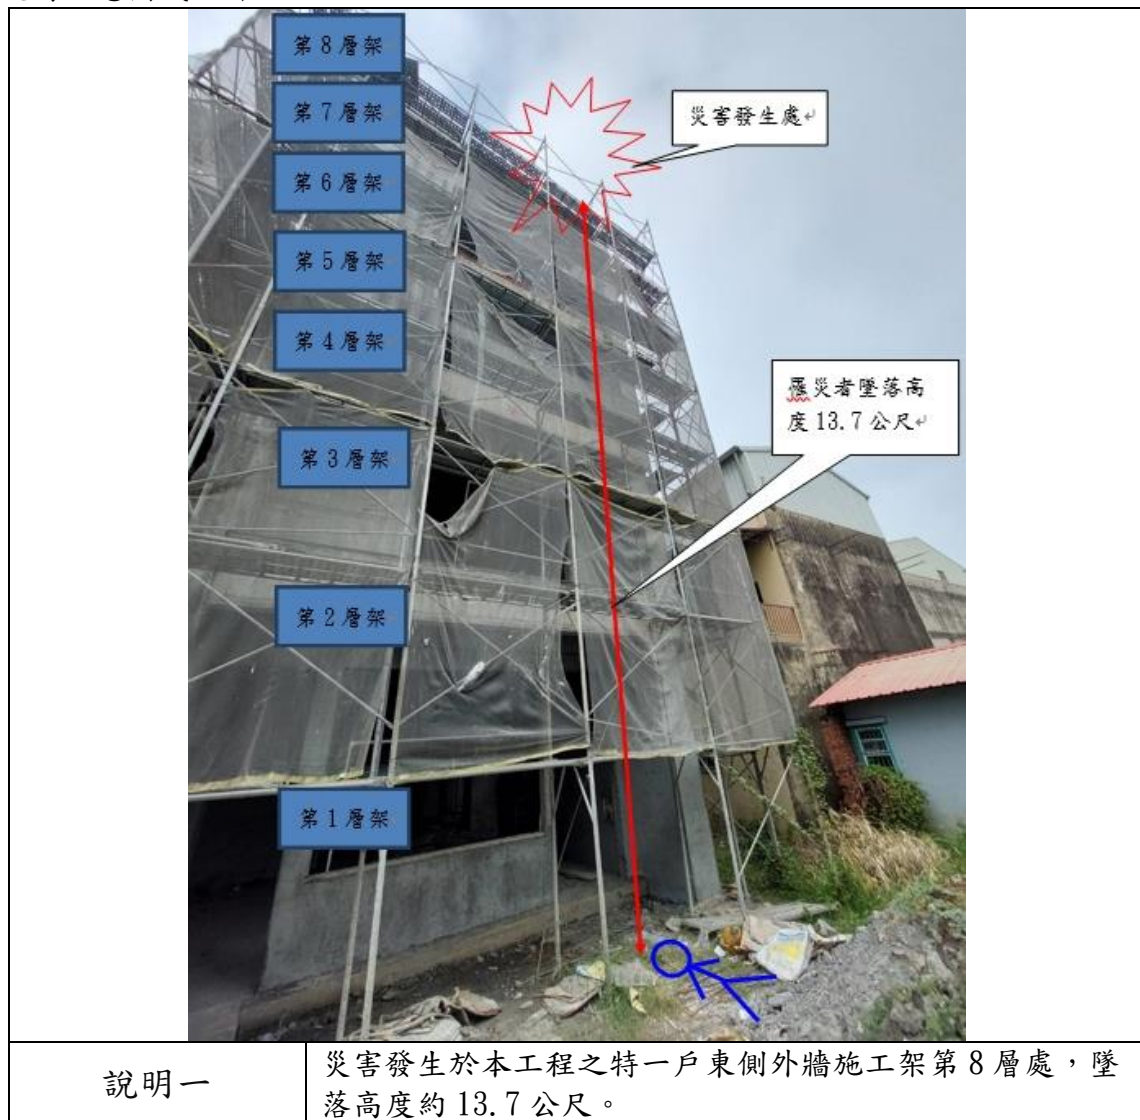
八、現場示意圖或照片：

雇主使賴罹災者於第8層施工架上進行泥作壓條黏貼作業時，對於該處之施工架開口部分，未設置護欄、護蓋或安全網等防護設備且未確實使其正確戴用安全帽，導致賴罹災者自高度13.7公尺之外牆施工架開口部分往外墜落至地面，造成傷重死亡。

（一）直接原因：罹災者從事泥作壓條黏貼作業時，自高度13.7公尺之第8層施工架上墜落至地面，導致傷重死亡。

1、對於高度13.7公尺以上之施工架開口部分等場所作業，未於該處設置護欄、護蓋或安全網等防護備。

- (一)雇主應依本法及有關規定會同勞工代表訂定適合其需要之安全衛生工作守則，報經勞動檢查機構備查後，公告實施。(職業安全衛生法第34條第1項)
- (二)第2條所定事業之雇主應依附表二之規模，置職業安全衛生業務主管。(職業安全衛生管理辦法第3條第1項暨職業安全衛生法第23條第1項)
- (三)雇主應依其事業之規模、性質，訂定職業安全衛生管理計畫，要求各級主管及負責指揮、監督之有關人員執行；勞工人數在30人以下之事業單位，得以安全衛生管理執行紀錄或文件代替職業安全衛生管理計畫。(職業安全衛生管理辦法第12條之1第1項暨職業安全衛生法第23條第1項)
- (四)雇主依第13條至第63條規定實施之自動檢查，應訂定自動檢查計畫。(職業安全衛生管理辦法第79條暨職業安全衛生法第23條第1項)
- (五)雇主對新僱勞工或在職勞工於變更工作前，應使其接受適於各該工作必要之一般安全衛生教育訓練。(職業安全衛生教育訓練規則第17條第1項暨職業安全衛生法第32條第1項)
- (六)工程之施工者，應於施工規劃階段實施風險評估，致力防止工程施工時，發生職業災害。(職業安全衛生法第5條第2項)
- (七)事業單位以其事業之全部或一部分交付承攬時，應於事前告知該承攬人有關其事業工作環境、危害因素暨本法及有關安全衛生規定應採取之措施。(職業安全衛生法第26條第1項)
- (八)與承攬人分別僱用勞工共同作業時，為防止職業災害，原事業單位應採取下列必要措施：一、設置協議組織，並指定工作場所負責人，擔任指揮、監督及協調之工作。二、工作之連繫與調整。三、工作場所之巡視。四、相關承攬事業間之安全衛生教育之指導及協助。(職業安全衛生法第27條第1項第1、2、3、4款)
- (九)雇主對於高度2公尺以上之…開口部分…等場所作業，應於該處設置護欄、護蓋或安

全網等防護設備。(營造安全衛生設施標準第19條第1項暨職業安全衛生法第6條第1項)
