從事吊掛作業發生物體飛落致死災害

核備文號：(114)1141815897

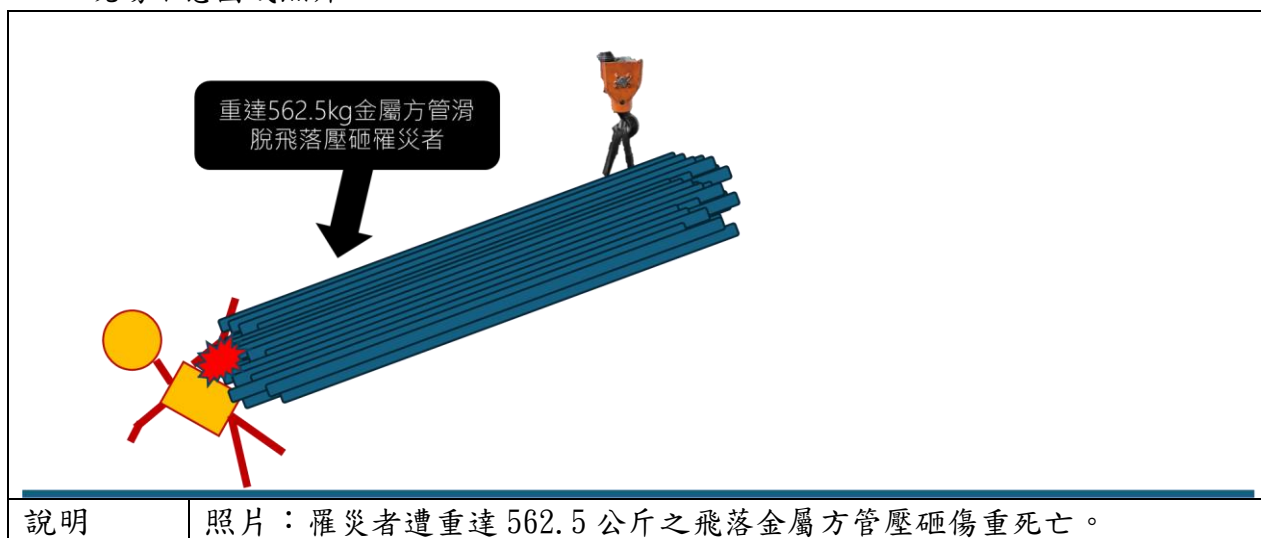
八、現場示意圖或照片：

(二)罹災者迪0擔任作業員，負責操作廠內雷射切管機進行金屬方管切割，該雷射切管機為自動化機械，作業員僅需負責將預訂裁切之管材，投入該機械之入料台，即可進行大量自動裁切，當日10時22分許，迪0為進行雷射切管機入料作業，操作吊升荷重2公噸之固定式起重機吊掛1束金屬方管，當吊掛至雷射切管機旁入料區時，迪0欲調整所吊金屬方管放置方向，以右手扶所吊金屬方管進行方向調整，過程中，因所吊金屬方管吊掛點重心偏移，故其從吊具上滑脫飛落砸向迪0，迪0右胸遂遭金屬方管壓砸倒地，直至當日13時20分許，品保副組長許00進行廠區巡察時，察覺雷射切管機並未作業，前往雷射切管機後方查看，方發現迪0倒臥地面並遭金屬方管壓砸右胸，隨即向公司內部人員求救，合力將迪0拉出進行急救，並連繫警消單位送往嘉義基督教醫院急救，經急救後仍傷重死亡。

罹災者於雷射切管機入料吊掛作業時，操作吊升荷重2公噸之固定式起重機，從事吊掛重達562.5公斤之金屬方管，其未受操作及吊掛作業訓練合格；雇主未採取防止人員進入吊舉物下方及吊舉物通過人員上方之設備或措施；未檢視荷物之形狀、大小及材質等特性，並選用適當吊掛用具及採取正確吊掛方法；未估測荷物重心位置，以決定吊具懸掛荷物之適當位置；且當荷物起吊離地後，罹災者以右手碰觸荷物；對於起重機具之吊鉤或吊具，未有防止吊舉中所吊物體脫落之裝置；吊掛作業過程罹災者未配戴安全帽等防護具；罹災者在吊掛過程中發生金屬方管重心偏移，吊舉物遂向罹災者方向滑脫飛落壓砸罹災者，造成罹災者傷重死亡。。

- (一) 雇主於固定式起重機作業時，應採取防止人員進入吊舉物下方及吊舉物通過人員上方之設備或措施。(起重升降機具安全規則第 21 條暨職業安全衛生法第 6 條第 1 項)
- (二) 雇主對於使用固定式起重機從事吊掛作業之勞工操作及吊掛作業，應分別指派具法定資格之勞工擔任之。(起重升降機具安全規則第 62 條第 2 項暨職業安全衛生法第 6 條第 1 項)
- (三) 雇主對於使用起重機具從事吊掛作業之勞工，應使其辦理下列事項：二、檢視荷物之形狀、大小及材質等特性，以估算荷物重量，或查明其實際重量，並選用適當吊掛用具及採取正確吊掛方法…三、估測荷物重心位置，以決定吊具懸掛荷物之適當位置…六、當荷物起吊離地後，不得以手碰觸荷物…。(起重升降機具安全規則第 63 條第 2、3、6 款暨職業安全衛生法第 6 條第 1 項)
- (四) 對於起重機具之吊鉤或吊具，應有防止吊舉中所吊物體脫落之裝置。(職業安全衛生設施規則第 90 條暨職業安全衛生法第 6 條第 1 項)
- (五) 雇主對於工作場所有物體飛落之虞者，應設置防止物體飛落之設備，並供給安全帽等防護具，使勞工戴用(職業安全衛生設施規則第 238 條暨職業安全衛生法第 6 條第 1 項)
- (六) 雇主應依其事業規模、性質，訂定職業安全衛生管理計畫，執行規定之事項。…於勞工人數在三十人以下之事業單位得以執行紀錄或文件代替職業安全衛生管理計畫。(職業安全衛生管理辦法第 12 條之 1 第 1 項暨職業安全衛生法第 23 條第 1 項)
- (七) 雇主對新僱勞工或在職勞工於變更工作前，應使其接受適於各該工作必要之一般安全衛生教育訓練。(職業安全衛生教育訓練規則第 17 條第 1 項暨職業安全衛生法第 32 條第 1 項)
