標題：勞工發生墜落災害致死重大職業災害

一、行業種類：冷凍、空調及管道工程（4332）

二、災害類型：墜落(01)

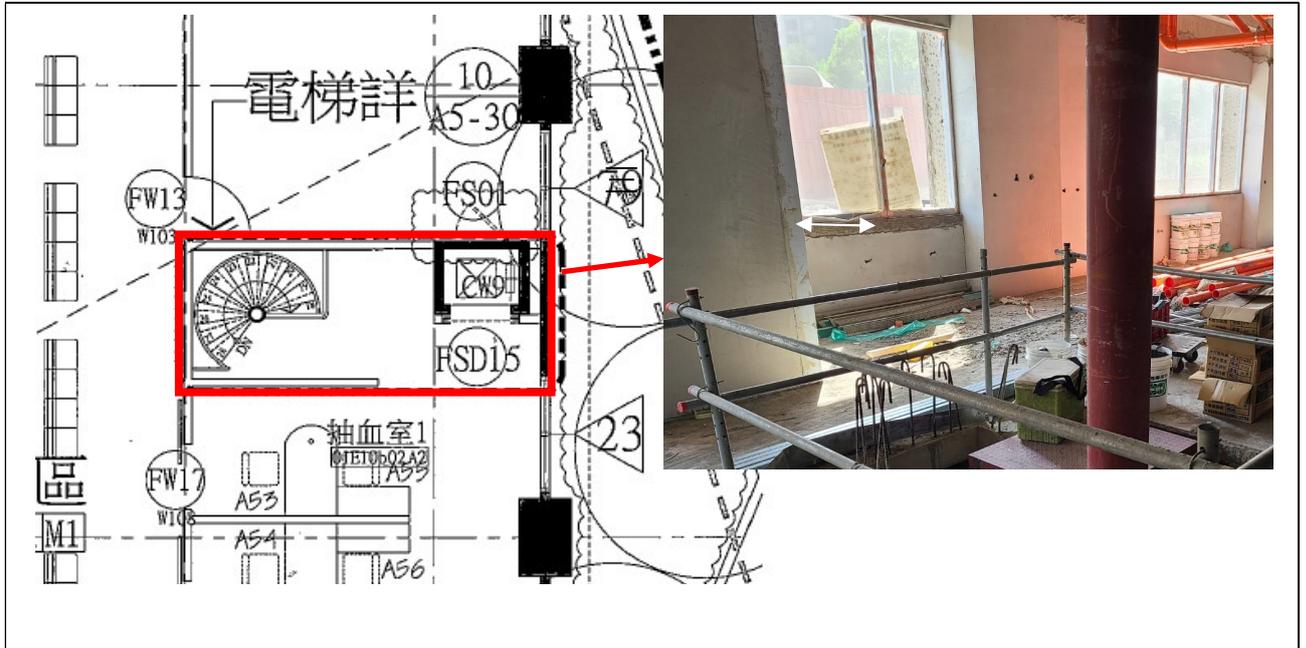
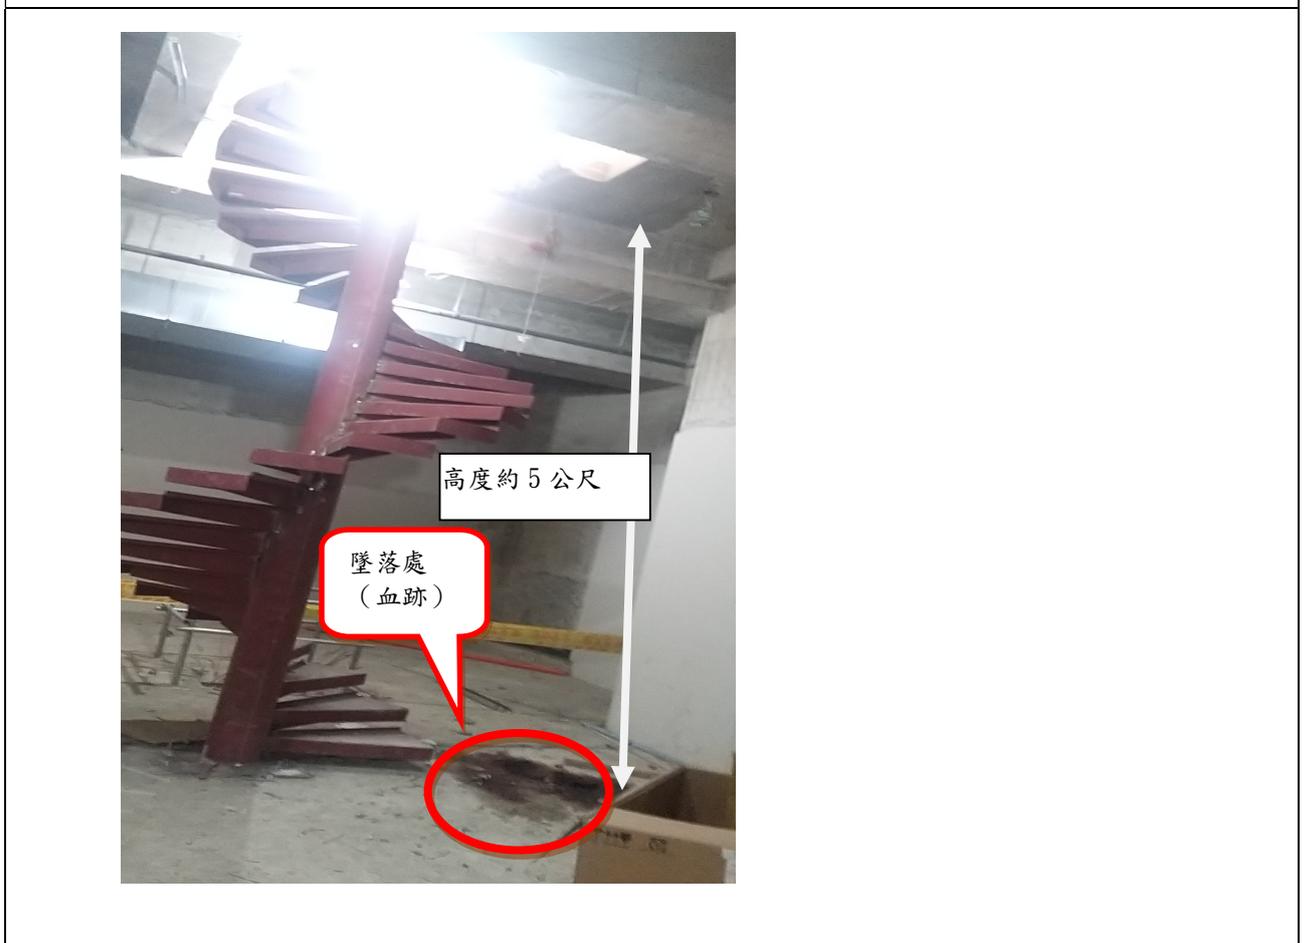
八、災害示意圖：

據呂員陳述，罹災當天(110年9月15日)上午9時15分許，罹災者與呂員從大門進入工地，呂員推著小推車，上有保冷箱、工具、材料等，罹災者扛著牙條，走到旋轉樓梯處護欄，欲將材料及工具搬到地下1樓作業，罹災者扛著牙條從地上1樓攀爬跨越護欄到旋轉樓梯，呂員在護欄旁將保冷箱搬到旋轉樓梯平台，工具放在護欄旁，沒多久(大約5秒)，呂員就聽到碰一聲巨響，當呂員從旋轉樓梯走到地下1樓時，就看到罹災者倒在地下1樓地面上，安全帽在罹災者旁邊，經救護車送醫急救後，延至110年9月18日11時45分不治死亡。另據肇災當天在地上1樓旋轉樓梯護欄附近之葉員陳述，有看到罹災者跨過護欄，之後就聽到碰一聲…等語。

1、直接原因：自地上1樓跨越開口處之護欄至旋轉樓梯開口處墜落到地下1樓地面。

(2) 旋轉樓梯開口處未設置護欄或安全網。

1、雇主對於高度2公尺以上之屋頂、鋼樑、開口部分、階梯、樓梯、坡道、工作臺、擋土牆、擋土支撐、施工構臺、橋樑墩柱及橋樑上部結構、橋

臺等場所作業，勞工有遭受墜落危險之虞者，應於該處設置護欄、護蓋或安全網等防護設備。（營造安全衛生設施標準第19條第1項暨職業安全衛生法第6條第1項）

- 2、雇主對於進入營繕工程工作場所作業人員，應提供適當安全帽，並使其正確戴用。（營造安全衛生設施標準第11-1條）
