勞工發生墜落致死災害

核備文號：114-1822088

一、行業分類：金屬家具製造業(3220)

二、災害類型：墜落、滾落 (01)

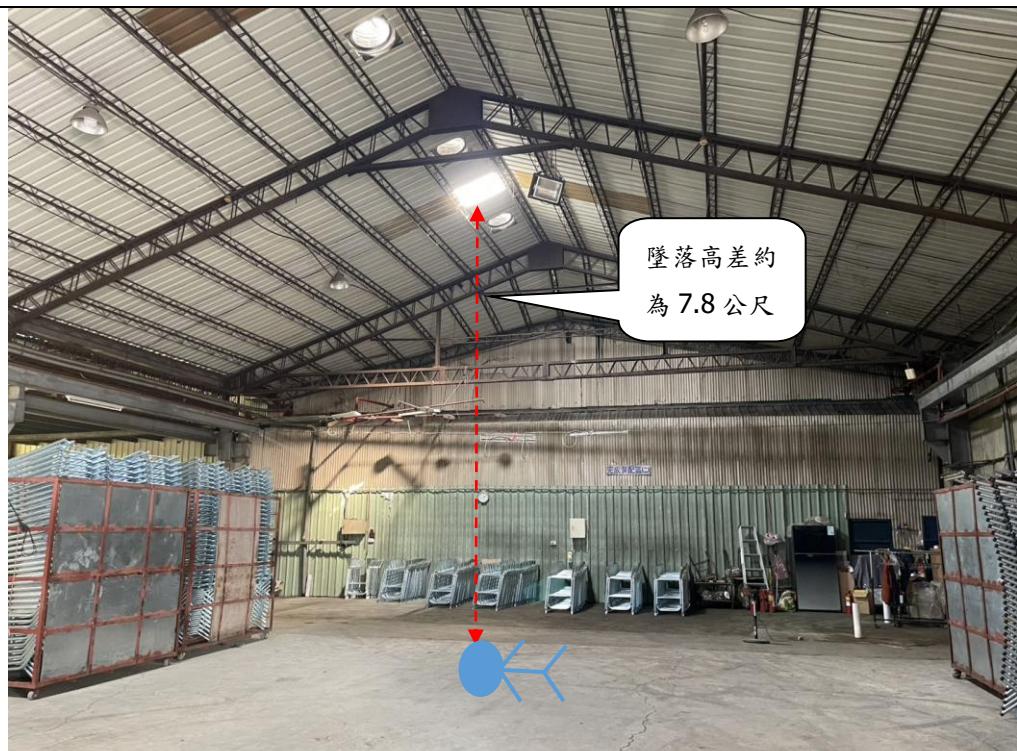
八、現場示意圖或照片：

雇主使罹災者陳員於易踏穿材料構築之屋頂作業時，因未訂定墜落災害防止相關計畫，並採取適當墜落災害防止設施，未先規劃安全通道，未於屋架上設置適當強度，且寬度在30公分以上之踏板，並未於下方適當範圍裝設堅固格柵或安全網等防墜設施，加上未指派屋頂作業主管於現場辦理安全衛生規定事項及未提供適當安全帽並使其正確戴用之情況下，造成陳員於屋頂作業時踏穿距離地面高度約7.8公尺之採光罩墜落至地面，傷重死亡。

(一)直接原因：罹災者陳員踏穿距地高度約7.8公尺之屋頂採光罩墜落地面，傷重死亡。

說明	照片、肇災屋頂下方範圍未裝設堅固格柵或安全網等防墜設施，罹災者踏穿距離地面高度約 7.8 公尺之採光罩墜落至地面。
----	---

- (十二) 雇主使勞工從事屋頂作業時，應指派專人督導，並依下列規定辦理：...三、於易踏穿材料構築之屋頂作業時，應先規劃安全通道，於屋架上設置適當強度，且寬度在30公分以上之踏板，並於下方適當範圍裝設堅固格柵或安全網等防墜設施。...（營造安全衛生設施標準第18條第1項第3款暨職業安全衛生法第6條第1項）

- (十三) 於前項第3款之易踏穿材料構築屋頂作業時，雇主應指派屋頂作業主管於現場辦理下列事項：一、決定作業方法，指揮勞工作業。二、實施檢點，檢查材料、工具、器具等，並汰換不良品。三、監督勞工確實使用個人防護具。四、確認安全衛生設備及措施之有效狀況。五、前二款未確認前，應管制勞工或其他人員不得進入作業。六、其他為維持作業勞工安全衛生所必要之設備及措施。（營造安全
