從事飼料切碎混合作業發生遭混合機切碎致死災害

核備文號：1080507541

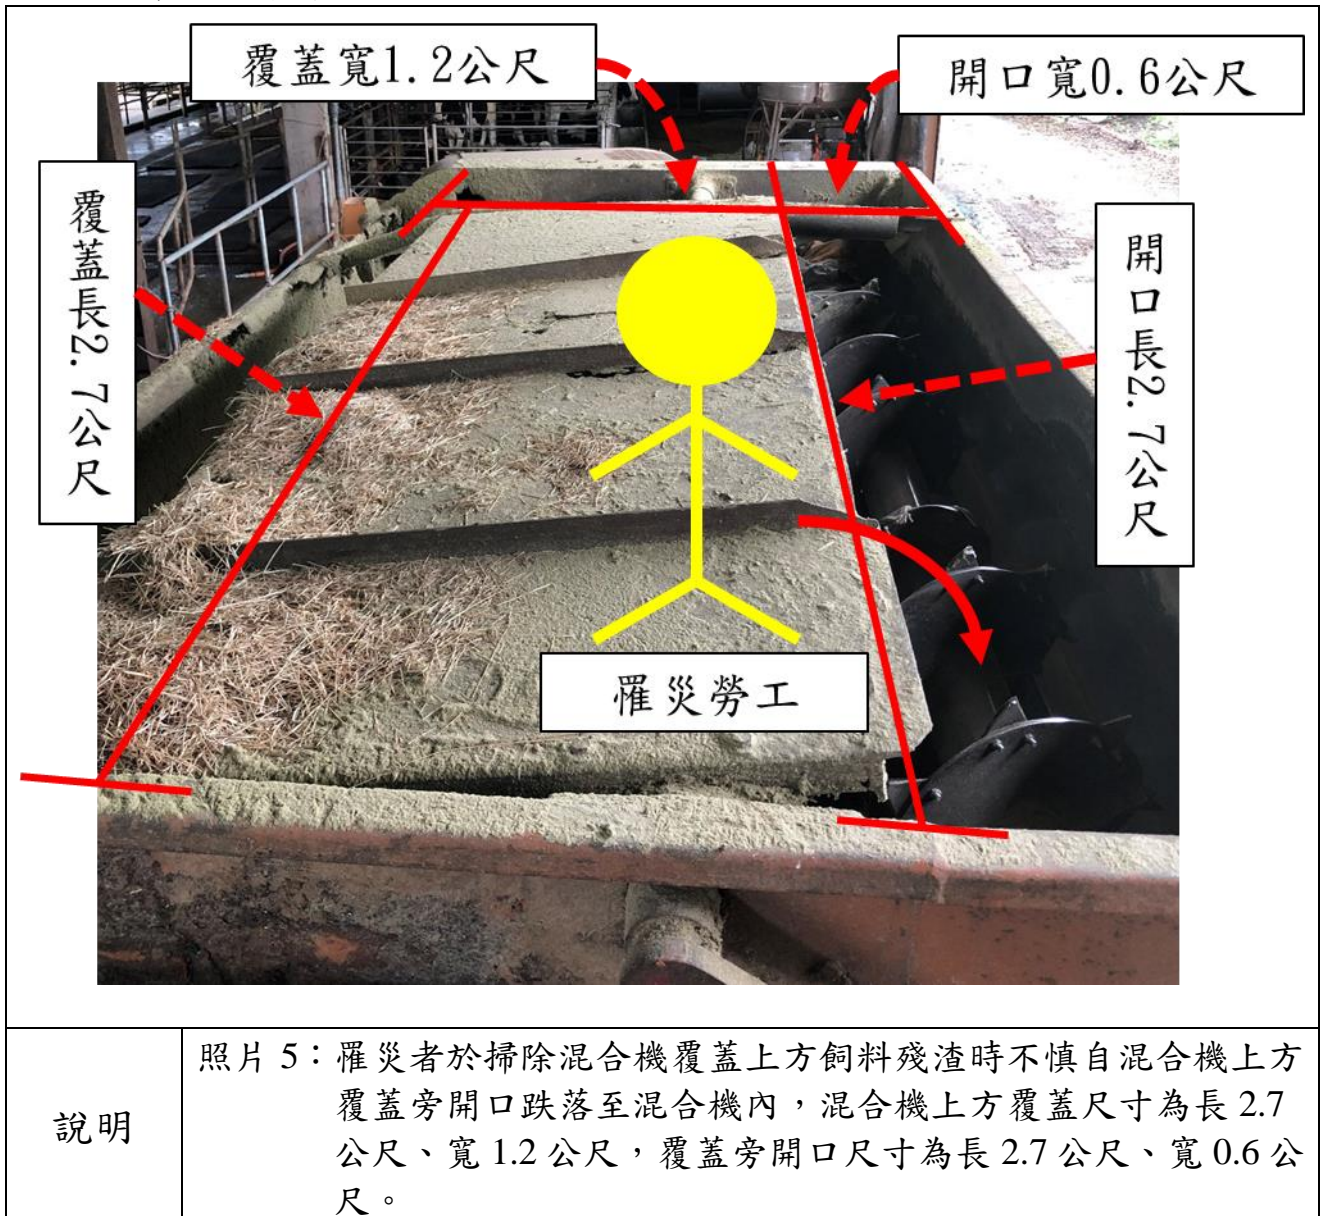
八、現場示意圖或照片：

罹災者站於混合機上方覆蓋從事飼料殘渣掃除作業時，因混合機上方覆蓋尚有開口未完全防護，且混合機於飼料殘渣掃除作業時未停止機械運轉，導致勞工洪陽春不慎自混合機上方之覆蓋旁開口跌落至混合機內，遭運轉中之混合機切碎死亡職業災害。

1. 於混合機上方覆蓋從事飼料殘渣掃除作業時，有導致危害勞工之虞者，未停止相關機械運轉。
2. 混合機上方覆蓋旁開口部分勞工有墜落之虞，未設置覆蓋，護圍、高度在九十公分以上之圍柵等必要設備。

- (一) 雇主僱用勞工時，應依所定之檢查項目實施一般體格檢查。(勞工健康保護規則第 14 條第 1 項暨職業安全衛生法第 20 條第 1 項)
- (二) 雇主應依事業規模設置職業安全衛生人員。(職業安全衛生管理辦法第 3 條暨職業安全衛生法第 23 條第 1 項)
- (三) 雇主應依其事業單位之規模、性質，訂定職業安全衛生管理計畫，要求各級主管及負責指揮、監督之有關人員執行；勞工人數在三十人以下之事業單位，得以安全衛生管理執行紀錄或文件代替職業安全衛生管理計畫。(職業安全衛生管理辦法第 12 條之 1 暨職業安全衛生法第 23 條第 1 項)
- (四) 雇主應訂定自動檢查計畫實施自動檢查。(職業安全衛生管理辦法第 79 條暨職業安全衛生法第 23 條第 1 項)
- (五) 雇主對新僱勞工或在職勞工於變更工作前，應使其接受適於各該工作必要之一般安全衛生教育訓練。(職業安全衛生教育訓練規則第 16 條第 1 項暨職業安全衛生法第 32 條第 1 項)
- (六) 雇主應依本法及有關規定會同勞工代表訂定適合其需要之安全衛生工作守則，報經勞動檢查機構備查後，公告實施。(職業安全衛生法第 34 條第 1 項)
- (七) 雇主對於機械之掃除、上油、檢查、修理或調整有導致危害勞工之虞者，應停止相關機械運轉及送料。……。(職業安全衛生設施規則第 57 條第 1 項暨職業安全衛生法第 6 條第 1 項)
- (八) 為防止勞工有自粉碎機及混合機之開口部分墜落之虞，雇主應有覆蓋，護圍，高度在九十公分以上之圍柵等必要設備。(職業安全衛生設施規則第 76 條第 1 項暨職業安全衛生法第 6 條第 1 項)
