勞工發生遭飼料混合機攪切致死災害

核備文號：108-0508979

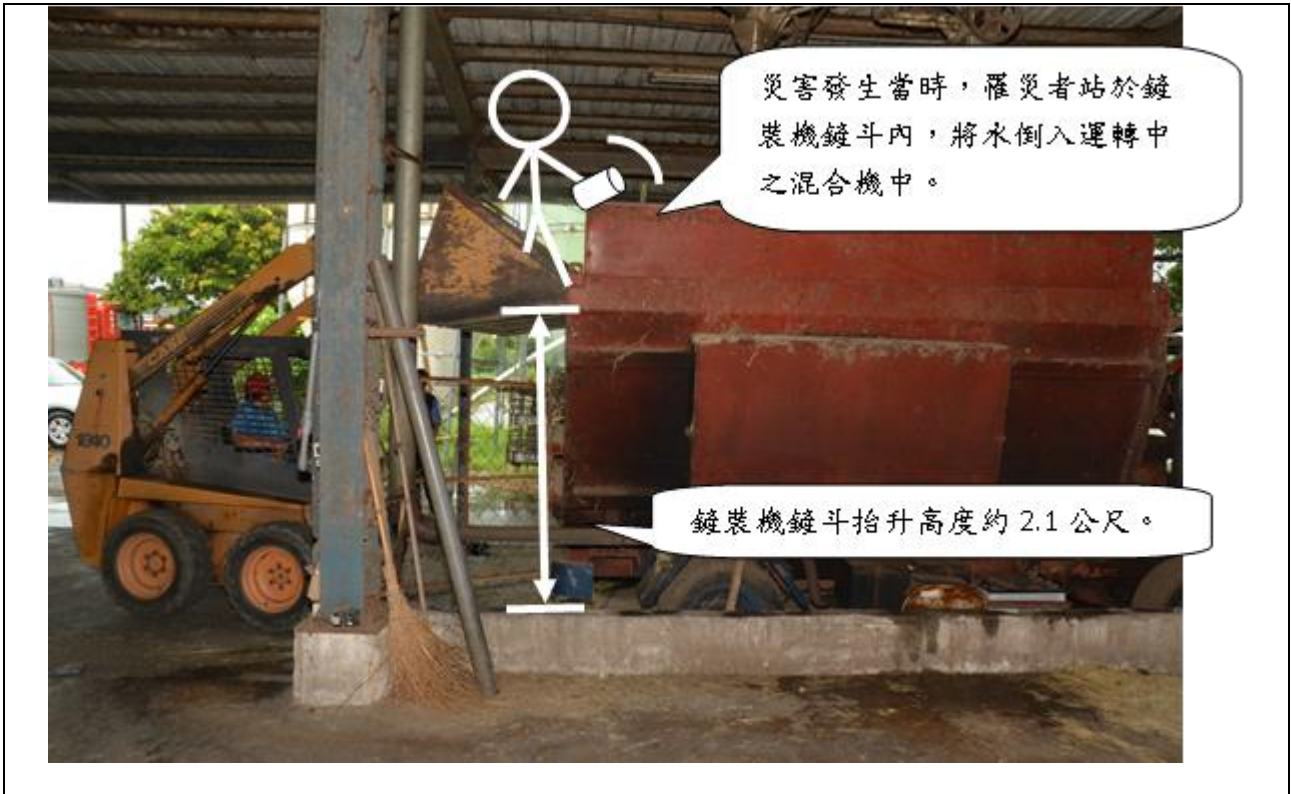
八、 現場示意圖或照片：

說明	災害發生當時，林OO駕駛鏟裝機並將鏟斗抬升至與混合機投料口相同高度之位置，讓位於鏟斗內之罹災者將水倒入運轉中之混合機中(此為勞工林OO模擬災害發生當時之作業情形)。
----	--

雇主使勞工從事混合機之飼料混合作業時，未禁止勞工站立於鏟裝機之鏟斗上進行飼料混合作業，且混合機上方投料口未設置覆蓋等防護設備，致發生勞工不慎自鏟裝機之鏟斗上跌落至混合機中，遭運轉中之混合機刀攪切致死。

1. 混合機上方投料口部分勞工有墜落之虞，未設置覆蓋，護圍、高度在九十公分以上之圍柵等必要設備。
2. 對於鏟裝機等車輛系營建機械，除乘坐席位外，未禁止使用鏟斗搭載勞工從事作業。

1. 雇主應依事業規模設置職業安全衛生人員。(職業安全衛生管理辦法第3條暨職業安全衛生法第23條第1項)
2. 雇主應依其事業單位之規模、性質，訂定職業安全衛生管理計畫，要求各級主管及負責指揮、監督之有關人員執行；勞工人數在三十人以下之事業單位，得以安全衛生管理執行紀錄或文件代替職業安全衛生管理計畫。(職業安全衛生管理辦法第12條之1暨職業安全衛生法第23條第1項)
3. 雇主應訂定自動檢查計畫實施自動檢查。(職業安全衛生管理辦法第79條暨職業安全衛生法第23條第1項)
4. 雇主對新僱勞工或在職勞工於變更工作前，應使其接受適於各該工作必要之一般安全衛生教育訓練。(職業安全衛生教育訓練規則第16條第1項暨職業安全衛生法第32條第1項)
5. 雇主應依本法及有關規定會同勞工代表訂定適合其需要之安全衛生工作守則，報經勞動檢查機構備查後，公告實施。(職業安全衛生法第34條第1項)
6. 雇主僱用勞工時，應依所定之檢查項目實施一般體格檢查。(勞工健康保護規則第14條第1項暨職業安全衛生法第20條第1項)
7. 為防止勞工有自粉碎機及混合機之開口部分墜落之虞，雇主應有覆蓋，護圍，高度在九十公分以上之圍柵等必要設備。(職業安全衛生設施規則第76條第1項暨職業安全衛生法第6條第1項)
8. 雇主對於勞動場所作業之車輛機械，應使駕駛者或有關人員負責執行下列事項：...二、車輛系營建機械及堆高機，除乘坐席位外，於作業時不得搭載勞工。...(職業安全衛生設施規則第116條第1項第2款暨職業安全衛生法第6條第1項)
