## 從事屋頂整修作業發生墜落致死災害

核備文號：1141811489

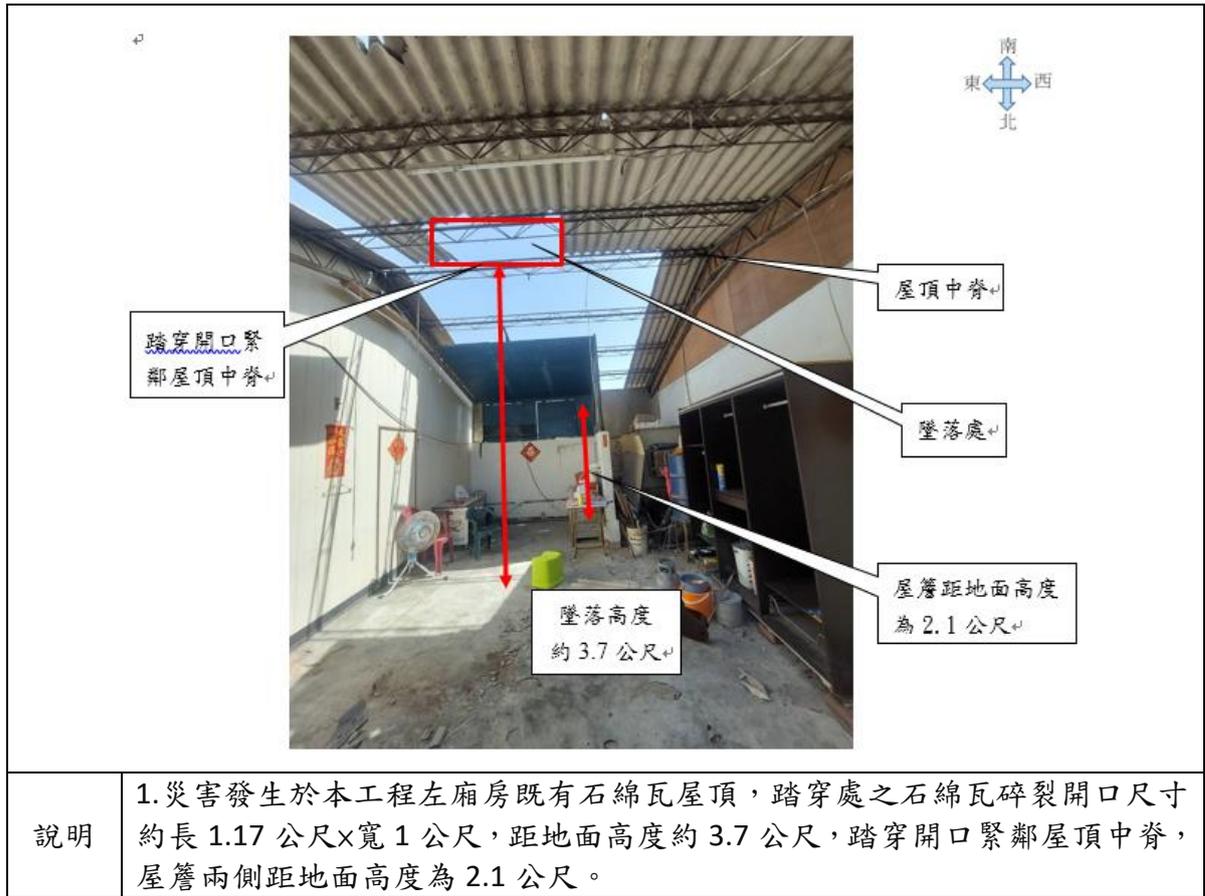
八、現場示意圖或照片：

(一)直接原因：罹災者於石綿瓦屋頂從事翻修作業時，踏穿石綿瓦後，自高度約3.7公尺處墜落至地面，導致傷重死亡。

- 10、雇主使勞工從事屋頂作業時，應指派專人督導，並依下列規定辦理：一、…。三、於易踏穿材料構築之屋頂作業時，應先規劃安全通道，於屋架上設置適當強度，且寬度在 30 公分以上之踏板，並於下方適當範圍裝設堅固格柵或安全網等防墜設施。…。(營造安全衛生設施標準第 18 條第 1 項第 3 款暨職業安全衛生法第 6 條第 1 項)
