標題：勞工發生墜落災害致死重大職業災害

一、行業種類：其他專門營造業(4390)

二、災害類型：墜落(01)

三、媒介物：營建物（鋼梁）（418）

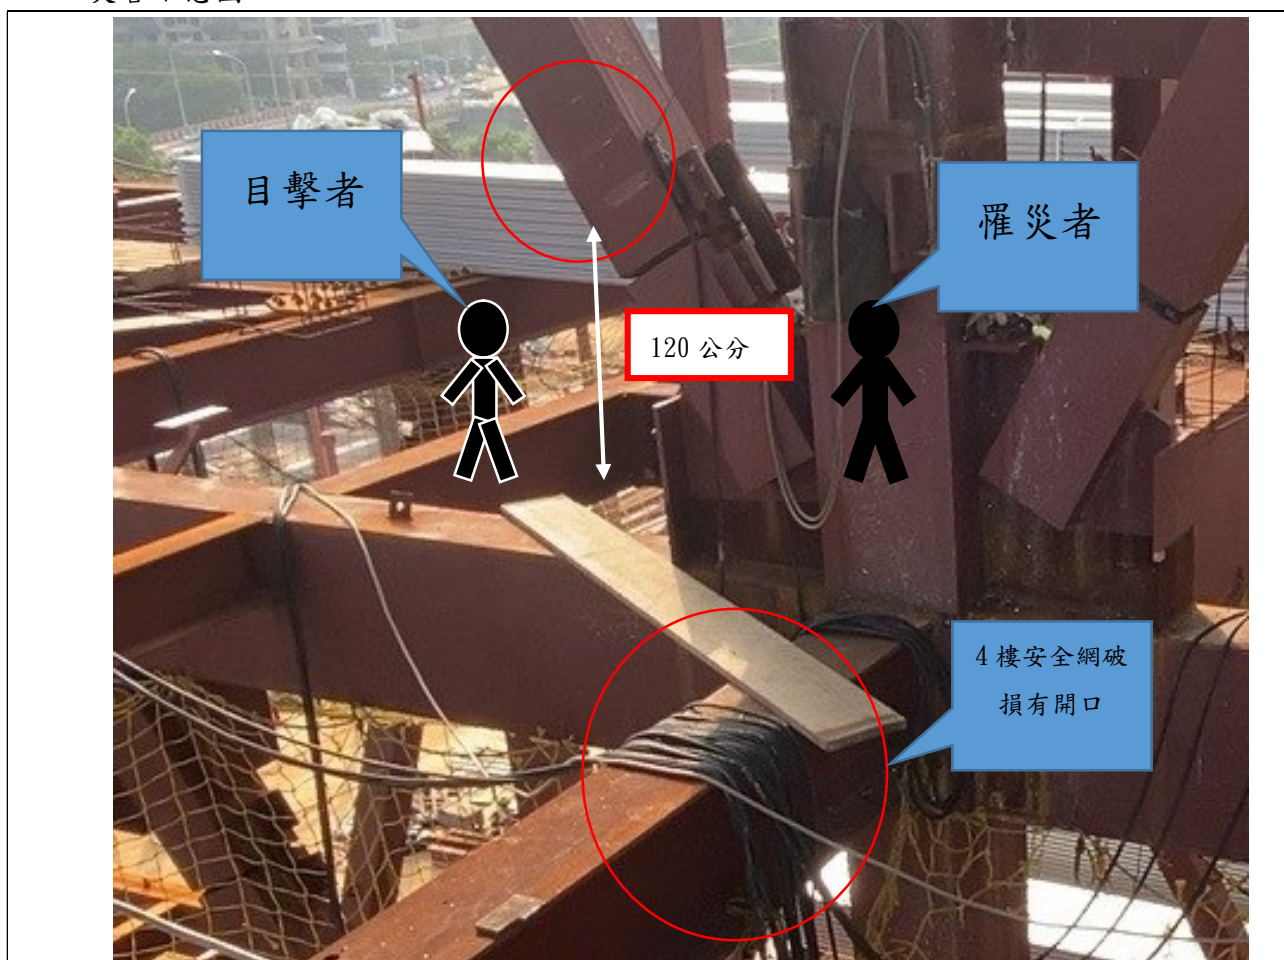
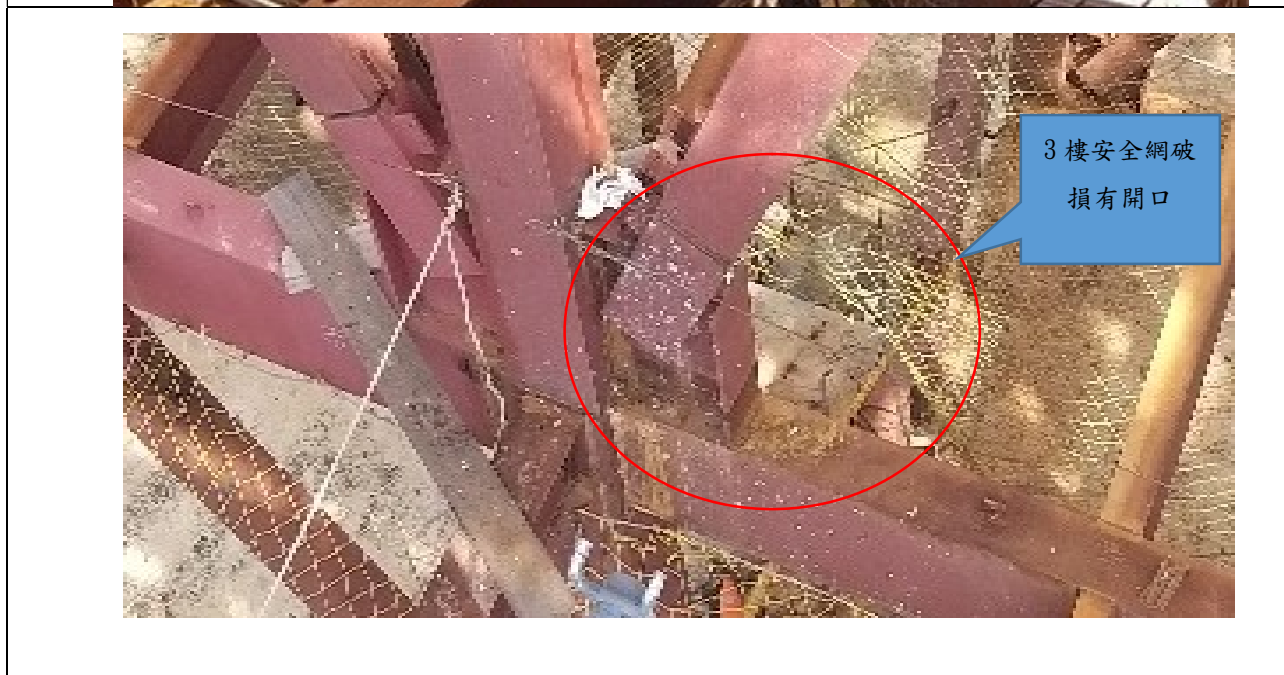
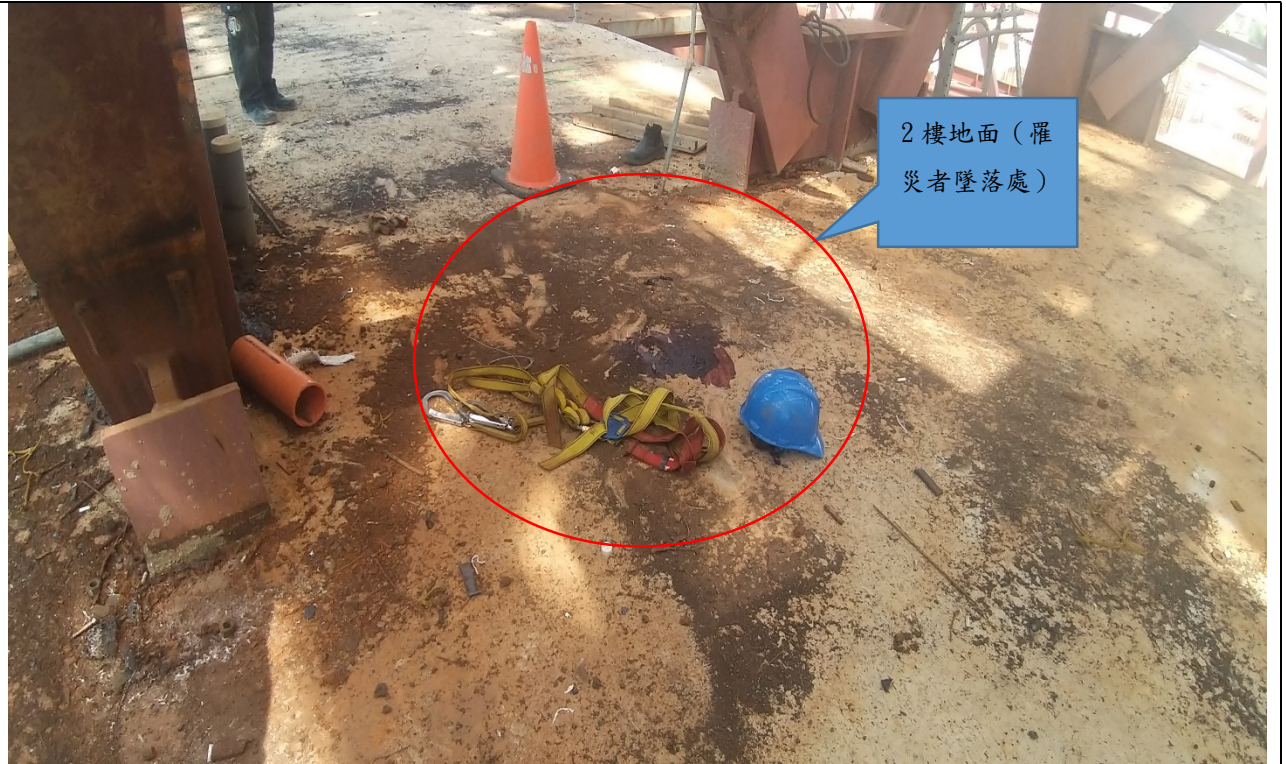
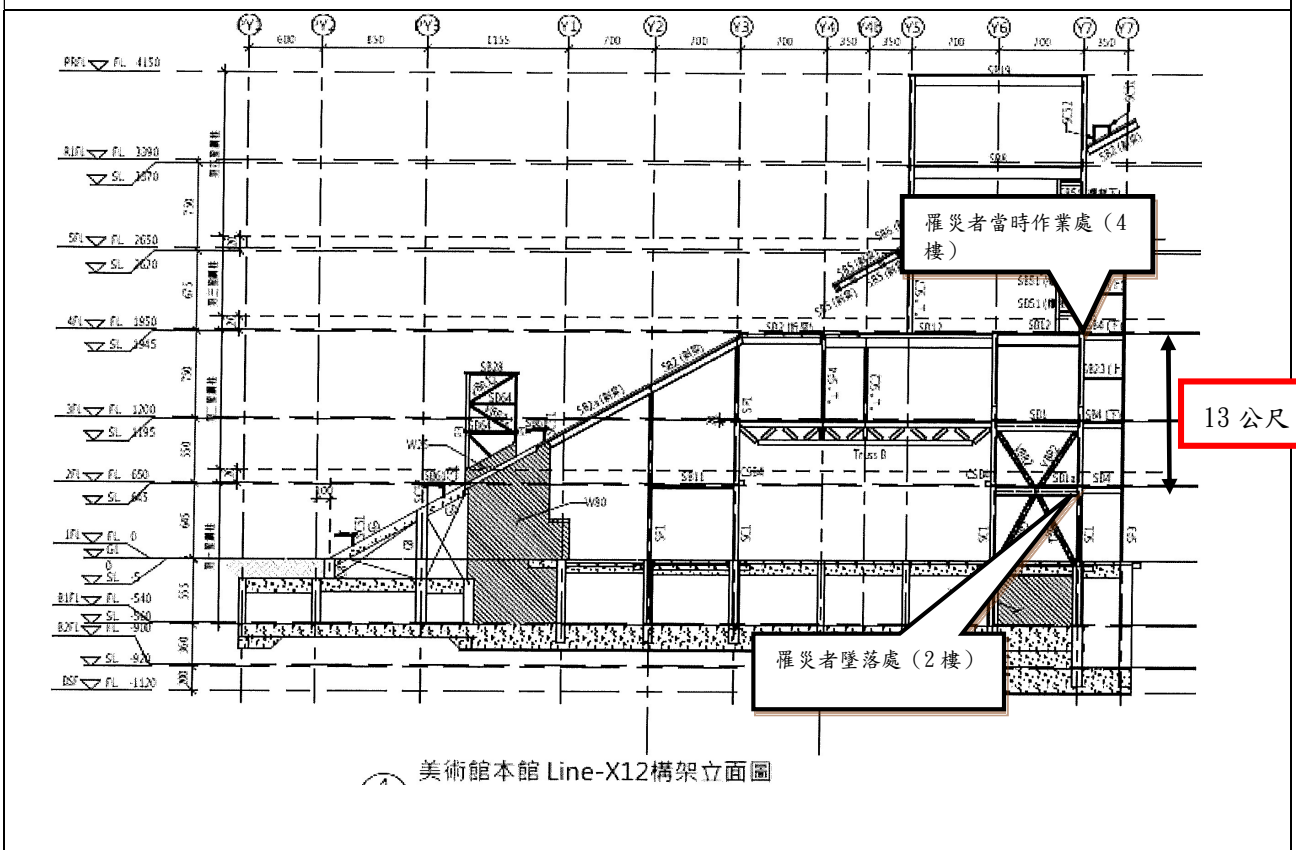
八、災害示意圖：

依據目擊者王員陳述，災害當天(112年8月23日)，王員與罹災者都是在E區從事鋼構組立作業，王員與罹災者分別在不同之鋼梁上，王員當時在從事螺栓鎖固作業時，就看到罹災者從4樓鋼梁上墜落，當時3樓及4樓安全網有開口，致罹災者墜落到2樓樓板後，經救護車送醫急救後，延至112年8月24日12時56分不治死亡。

- 1、直接原因：自高度2公尺以上之4樓鋼梁上墜落到2樓樓板致死。
- 2、間接原因：高度2公尺以上之鋼梁作業處開口處，未設置安全網等防護措施及使勞工使用安全帶。

雇主對於高度2公尺以上之屋頂、鋼梁、開口部分、階梯、樓梯、坡道、工作臺、擋土牆、擋土支撐、施工構臺、橋梁墩柱及橋梁上部結構、橋臺等場所作業，勞工有遭受墜落危險之虞者，應於該處設置護欄、護蓋或安全網等防護設備。雇主設置前項設備有困難，或因作業之需要臨時將護欄、護蓋或安全網等防護設備開啟或拆除者，應採取使勞工使用安全帶等防止墜落措施。但其設置困難之原因消失後，應依前項規定辦理。（營造安全衛生設施標準第19條第1、2項暨職業安全衛生法第6條第1項）
