從事配電外線作業發生被撞致死災害

一、行業分類：機電、電信及電路設備安裝業（4331）。

二、災害類型：被撞(6)。

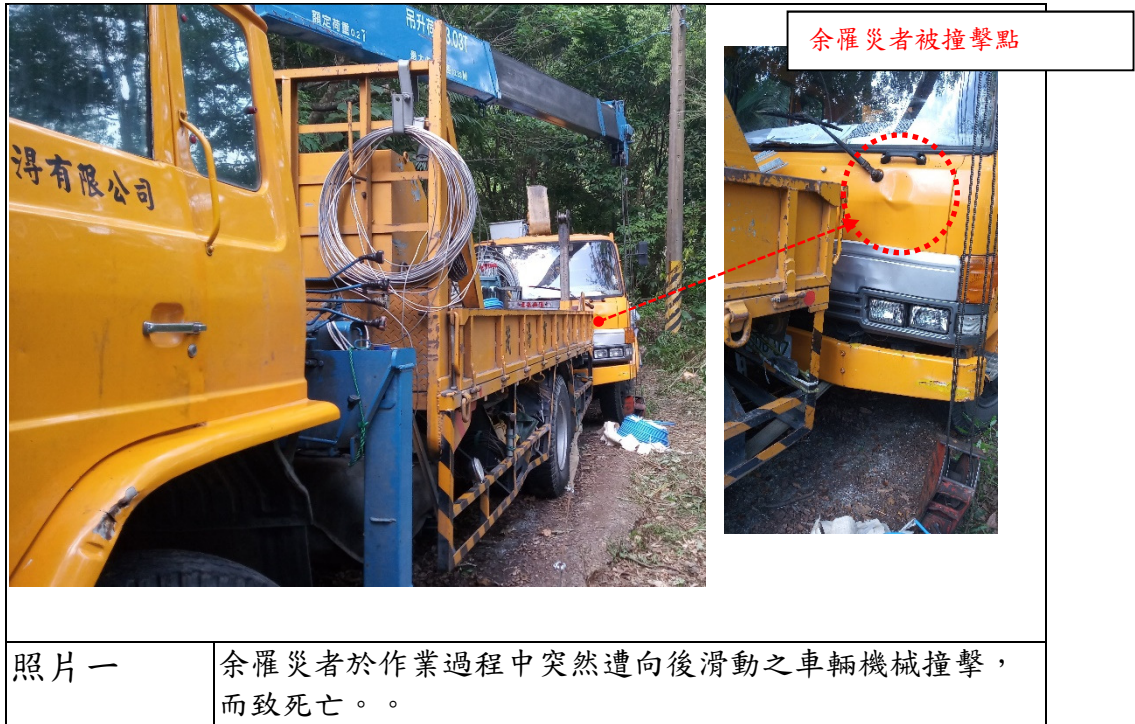
八、現場示意圖或照片：

108年7月24日上午8時20分許，余罹災者及同事等共6人，一同搭乘移動式起重機及高空工作車前往花蓮縣瑞穗鄉紅山高支○號電線桿旁產業道路，從事配電外線工程等相關作業，並將移動式起重機及高空工作車停放在該產業道路上(移動式起重機停在斜坡上方、高空工作車停在斜坡下方)，當天作業至上午9時45分許，罹災勞工余榮富站在移動式起重機後方整理物料，突然移動式起重機向後方(下坡方向)滑動，余罹災者閃避不及，遭移動式起重機撞擊，並被夾在移動式起重機及高空工作車之間，經急救後仍不治於同日死亡。

不安全狀況：未禁止車輛機械(即移動式起重機)停放於有滑落危險之虞之斜坡，且未採用有效防止車輛機械滑落之設備或措施。

(一)雇主對於勞動場所作業之車輛機械，應使駕駛者或有關人員負責執行下列事項：…。六、禁止停放於有滑落危險之虞之斜坡。…。(職業安全衛生設施規則第116條第6款暨職業安全衛生法第6條第1項)
