電鍍槽清理作業 災害預防宣導

行政院勞工委員會 關心您

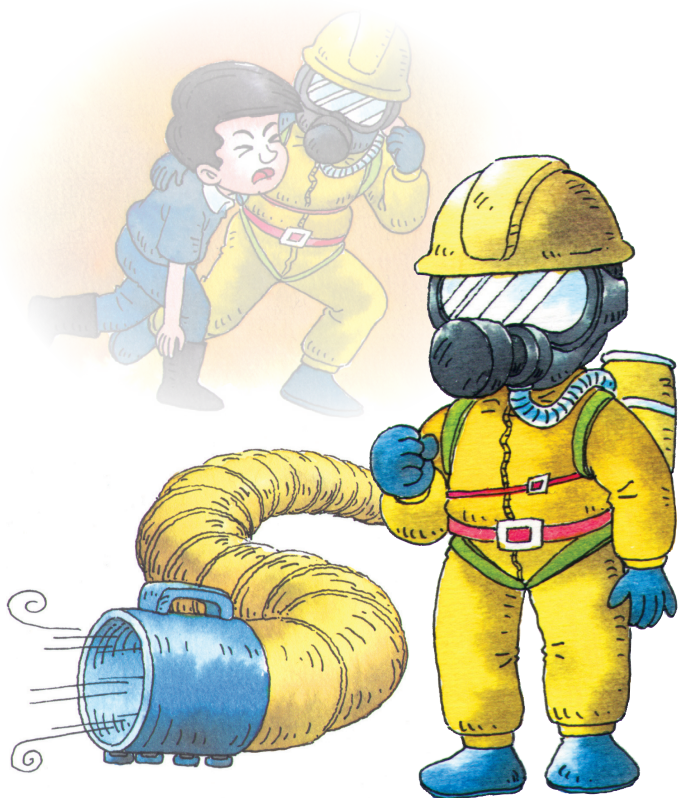
如已發生事故，進入救援前要做好

1.先通風

2.穿妥供氣式呼吸防護具

準備妥當後，入槽救援才安全

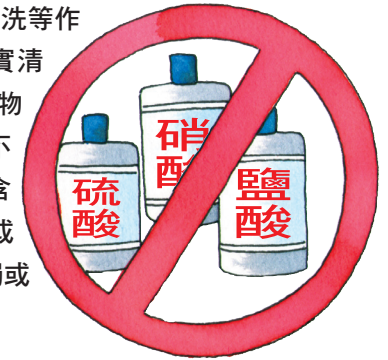
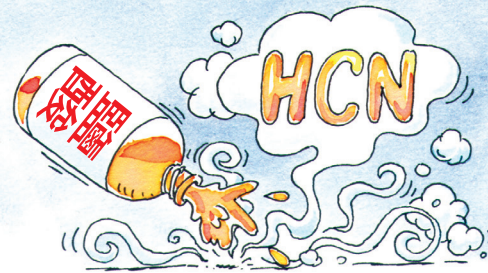
現場人員未佩帶適當防護面罩及防護衣等安全衛生防護具。

1. 於桶槽內從事清洗等作業時，應先確實清除殘留的氰化物等危害物，並不得使氰化物與含有鹽酸、硝酸或硫酸等酸液接觸或混合。
2. 訓練並要求從事作業的勞工穿著不浸透性防護衣、防護手套、防護長鞋、呼吸防護具等個人防護具。
3. 如有勞工發生中毒，不得貿然進入搶救，應由搶救人員穿著正確的防護具進行救援。
