## 使用鏟裝機作業時發生翻覆遭車輪壓擊致死災害

一、行業分類：汽車貨運業（4940）

二、災害類型：衝撞（3）

三、媒介物：動力鏟類設備（142）

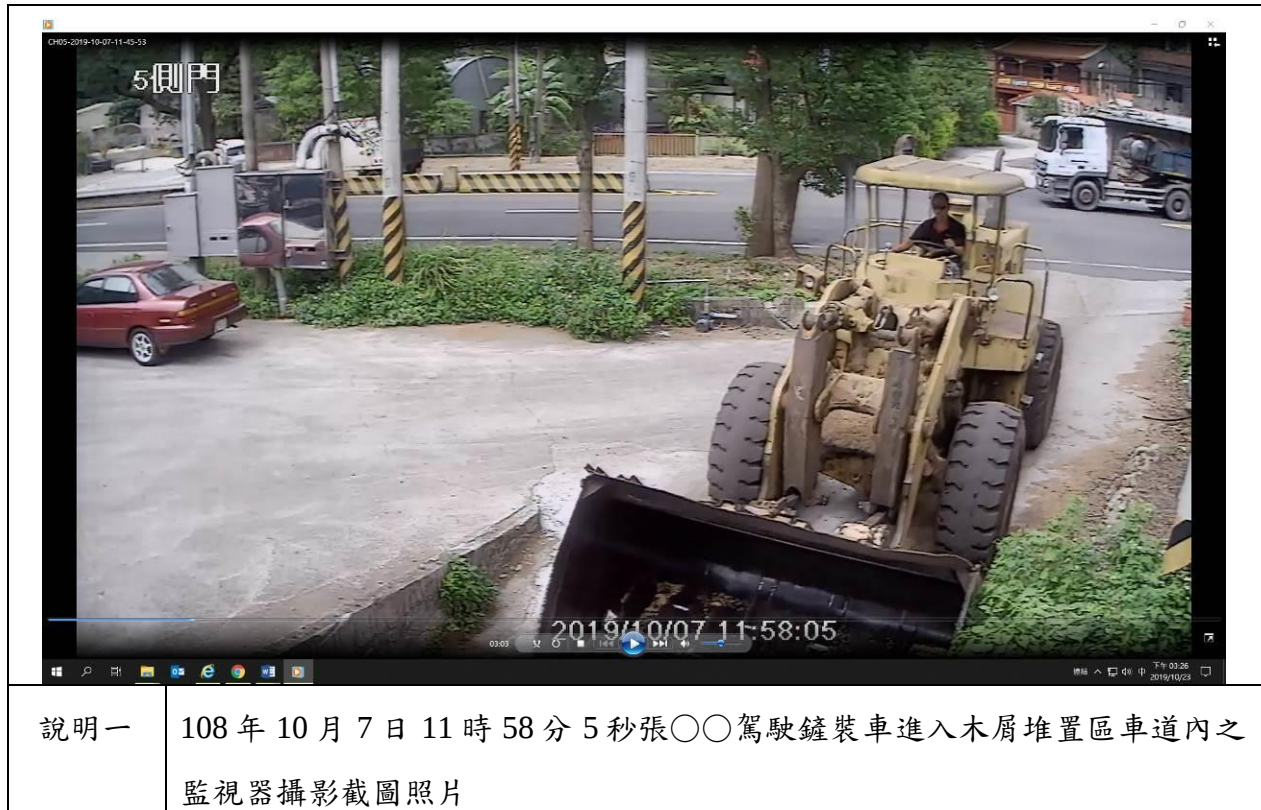
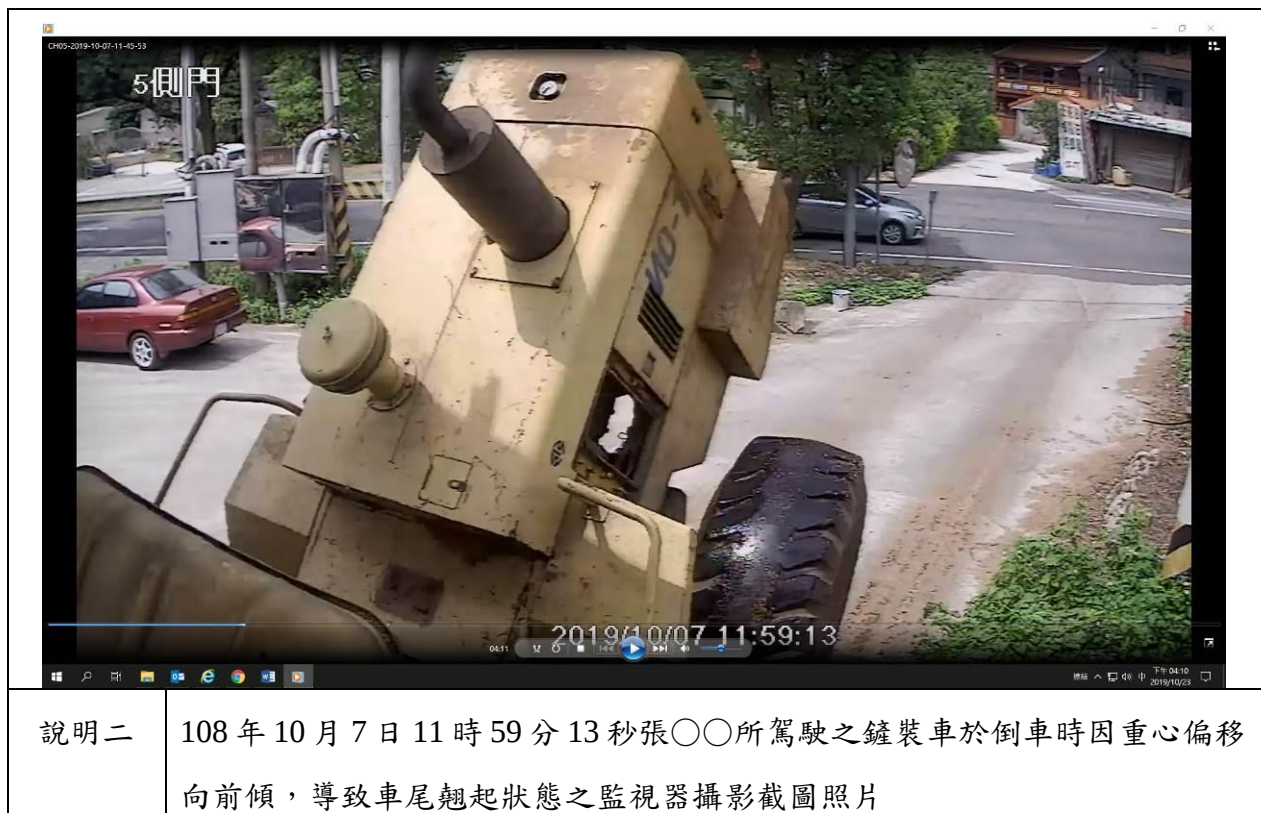
八、現場示意圖或照片：

（二）108年10月7日張○○至蔡□□（即□□企業行）之木屑廠內駕駛鏟裝車作業時，因倒車行駛於車道斜坡處，重心偏移向前傾，該鏟裝車車尾仰起，張○○向前摔出駕駛座並翻落於該車左前輪遭重壓致死。

張○○駕駛鏟裝車駛入木屑堆置區車道內進行木屑鏟掘作業，張員將鏟斗（裝有含水木屑）升起並倒車駛出車道，當鏟裝車行經車道斜坡時，因重心偏移向前傾，導致車尾仰起，張員摔出駕駛座並摔落鏟裝車左前輪前遭輾壓致死。

駕駛鏟裝車後退行駛於斜坡上時，因重心偏移（向前）使車尾揚起，致駕駛者向前摔出駕駛座並翻落於該車左前輪前遭重壓，因窒息致呼吸衰竭死亡。

雇主對於車輛系營建機械，如作業時有因該機械翻落、表土崩塌等危害勞工之虞者，應於事先調查該作業場所之地質、地形狀況等，適當決定下列事項或採必要措施，並將第2款及第3款事項告知作業勞工：…三、車輛系營建機械之作業方法。…。（職業安全衛生設施規則第120條第3款暨職業安全衛生法第6條第1項第5款）
