從事邊坡高處作業發生墜落致死災害

核備文號：1111028080

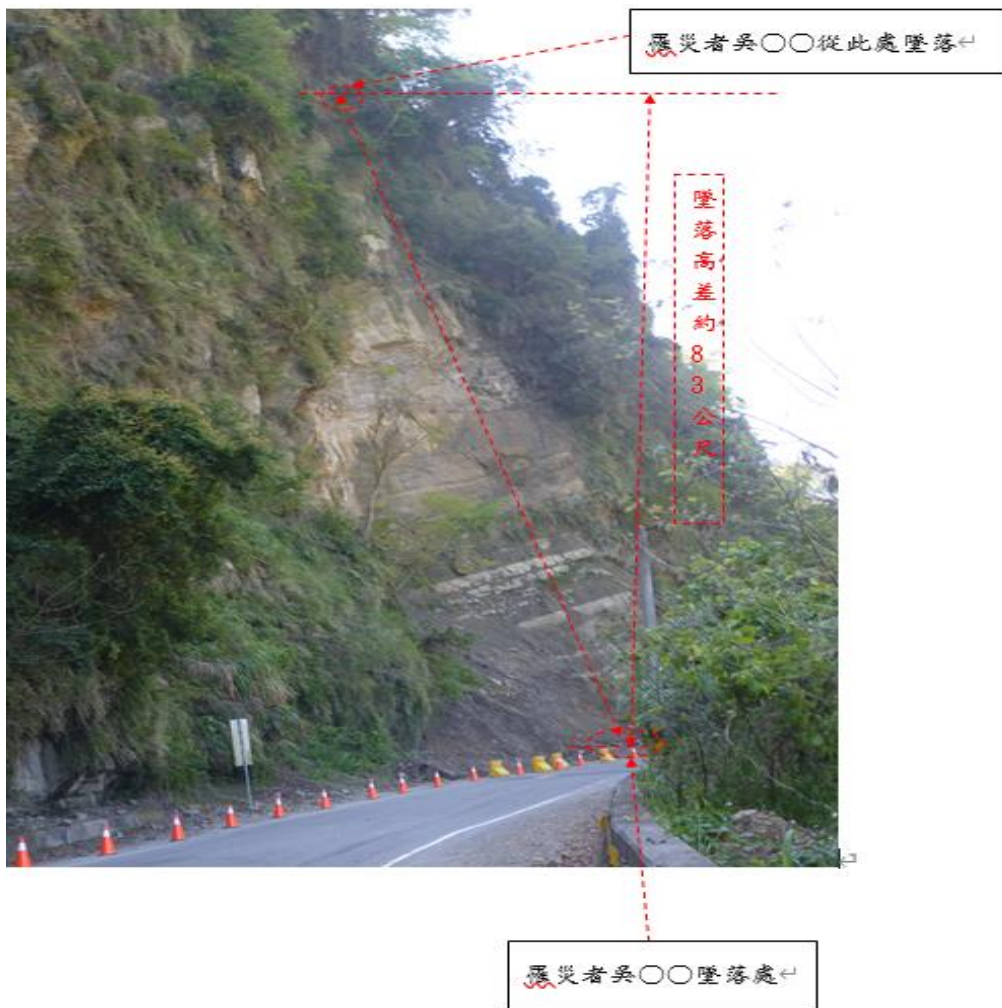
罹災者吳○○墜落至苗 6○線 5K+275 道路邊坡底(墜落高度約 83 公尺)。

（二）蔣○○指派罹災者吳○○送便當給同事王○○、林○○，吳○○從苗 6○線 5K+170 處之竹林內沿山溝步行將便當送至邊坡頂佈設安全母索附近，於送完便當後行經在施工範圍邊坡高處，因未戴安全帽，未佩掛安全帶，失足自坡度約 80 度邊坡往下滑落約 6 公尺後再墜落至苗栗縣泰安鄉苗 6○線約 5K+275 處邊坡底部（墜落高度約 83 公尺），造成頭胸部外傷合併肋骨骨折、頸椎損傷、顱內出血，致創傷性休克死亡。。

（一）直接原因：罹災者吳○○自距地面高差約 83 公尺之邊坡處往下滑落約 6 公尺後再墜落至邊坡底部，造成頭胸部外傷合併肋骨骨折、頸椎損傷、顱內出血，致創傷性休克死亡。。

1. 有墜落危險之場所，未設置警告標示，並禁止與工作無關之人員進入。
2. 高度 2 公尺以上之高處邊坡作業，未使勞工確實使用安全帽、背負式安全帶及捲揚式防墜器。

- （一）機械、設備、器具、原料、材料等物件之設計、製造或輸入者及工程之設計或施工者，應於設計、製造、輸入或施工規劃階段實施風險評估，致力防止此等物件於使用或工程施工時，發生職業災害。（職業安全衛生法第 5 條第 2 項）
- （二）雇主對於勞工有墜落危險之場所，應設置警告標示，並禁止與工作無關之人員進入。（職業安全衛生設施規則第 232 條暨職業安全衛生法第 6 條第 1 項）
- （三）雇主對於在高度二公尺以上之高處作業，勞工有墜落之虞者，應使勞工確實使用安全帶、安全帽及其他必要之防護具。…。前項安全帶之使用，應視作業特性，依國家標準規定選用適當型式，對於…傾斜面移動，應採用符合國家標準 CNS14253-1 同等以上規定之全身背負式安全帶及捲揚式防墜器。（職業安全衛生設施規則第 281 條暨職

業安全衛生法第 6 條第 1 項)
