## 勞工從事作業發生墜落致死災害案

核備文號：1141710365

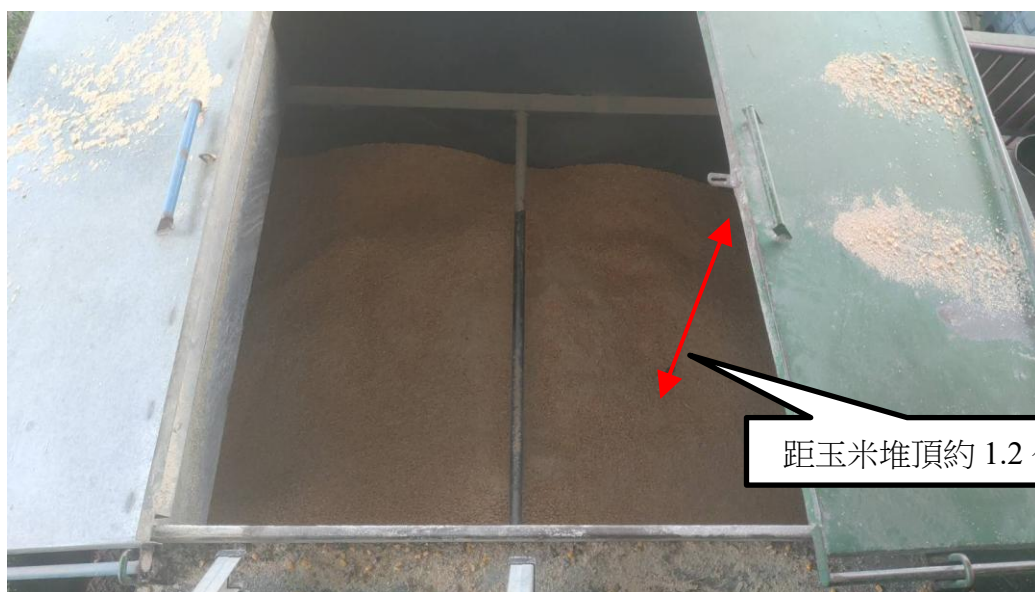
附照

距玉米堆頂約 1.2 公尺

災害發生位置，飼料散裝車入料口。

罹災者陳○○自距離艙底高約 2.28 公尺之飼料散裝貨車車頂墜落至該車艙桶內之玉米粒堆右側，錐形玉米粒堆崩塌滑落，造成重物壓制，致窒息死亡。
