## 標題：從事運送挖土機作業發生跌倒災害

(核備文號:1151605485)

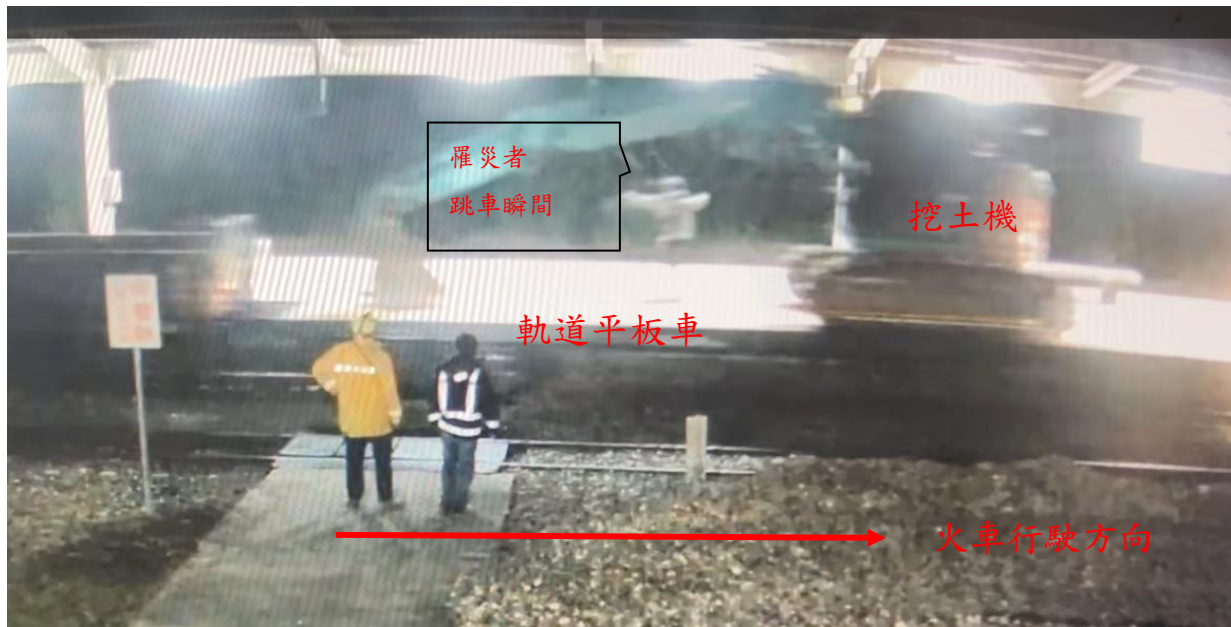
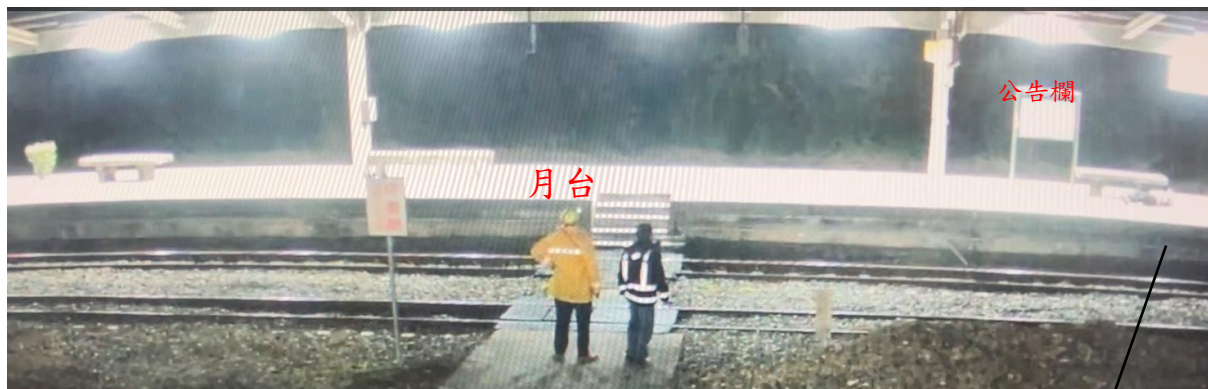
八、現場示意圖或照片：

罹災者頭部撞倒候車椅之椅腳

罹災者以火車運送挖土機作業，於火車行進間摔落至月台，身體向前滑行，造成頭部撞擊月台公佈欄旁之椅腳而致死。

(一) 直接原因：莊罹災者從行進中之軌道平板車上摔落月台，頭部撞擊月台上供旅客候車之長條椅之椅腳致頭部致鈍力損傷、顱骨骨折、顱內出血而引發中樞神經衰竭死亡。

1. 對行駛於之軌道平車有人員乘坐或站立時，未有防止人員摔落之防護措施。
2. 未規定不得使勞工搭乘於行駛中之軌道平板車有因車輛搖動致有墜落之虞之位置。

- (一) 雇主對行駛於軌道之載人車輛，應依下列規定：…。五、應有防止人員於乘坐或站立時摔落之防護設施。…。(職業安全衛生設施規則第143條第5款暨職業安全衛生法第6條第1項)
- (二) 雇主對搭載勞工於行駛中之貨車、垃圾車或資源回收車，應依下列規定：一、不得使勞工搭乘於因車輛搖動致有墜落之虞之位置。…。(職業安全衛生設施規則第157條第1款暨職業安全衛生法第6條第1項)
- (三) 雇主依第13條至第63條規定實施之自動檢查，應訂定自動檢查計畫。(職業安全衛生管理辦法第79條暨職業安全衛生法第23條第1項)
- (四) 雇主應依其事業單位之規模、性質，訂定職業安全衛生管理計畫，要求各級主管及負責指揮、監督之有關人員執行；勞工人數在30人以下之事業單位，得以安全衛生管理執行紀錄或文件代替職業安全衛生管理計畫。(職業安全衛生管理辦法第12條之1第1項暨職業安全衛生法第23條第1項)
- (五) 雇主對新僱勞工或在職勞工於變更工作前，應使其接受適於各該工作必要之一般安全衛生教育訓練。…。(職業安全衛生教育訓練規則暨職業安全衛生法第32條第2項)
- (六) 事業單位以其事業之全部或一部分交付承攬時，應於事前告知該承攬人有關其事業工作環境、危害因素暨本法及有關安全衛生規定應採取之措施。(職業安全衛生法第26條第1項)
