從事屋頂落水槽清理作業發生墜落致死災害

核備文號：1121818102

一、行業分類：建築工程業(4100)

二、災害類型：墜落(01)

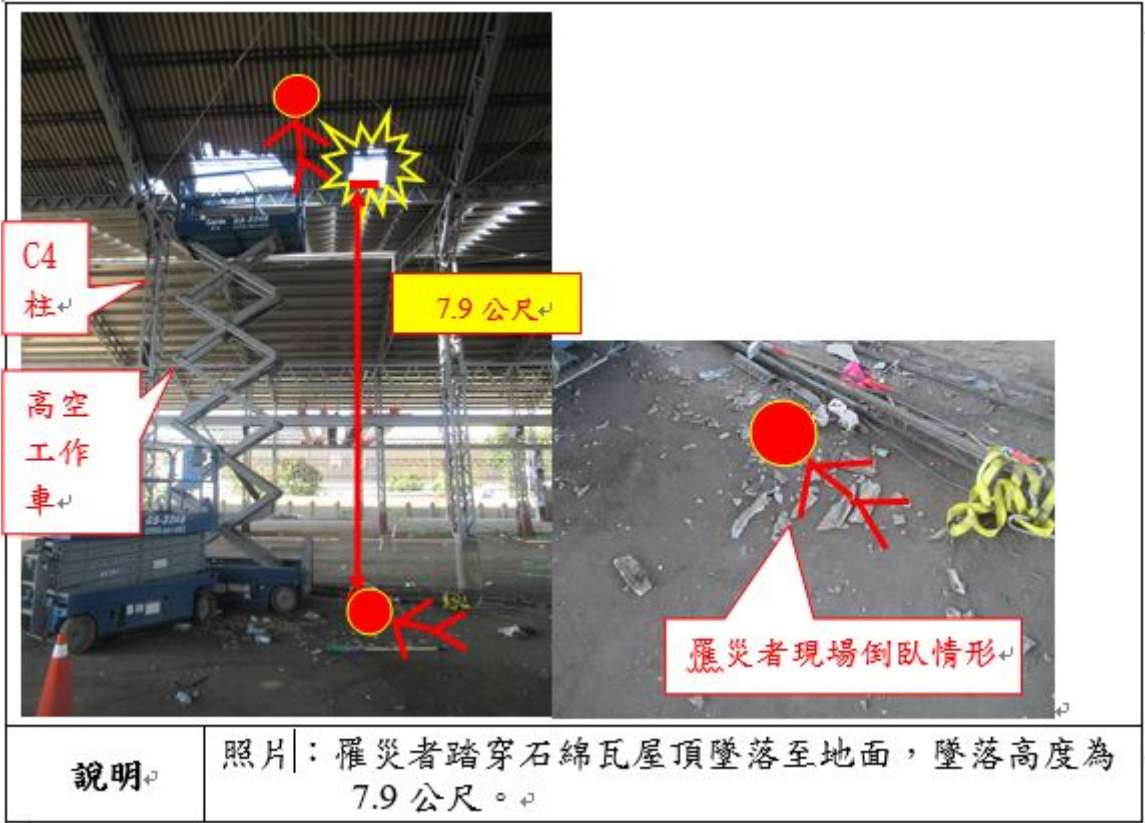
八、現場示意圖或照片：

- (一) 災害發生於民國 112 年 11 月 10 日，嘉義縣民雄鄉，蔡○○（自然人）。
- (二) 災害發生於 112 年 11 月 10 日 13 時 20 分許。災害發生當日 8 時許，蔡○○ 指示所僱勞工陳○○、黃○○、蔡○○ 及蔡罹災者等 4 人至本工程現場從事環境整理及屋頂上方落水槽清理作業，工作分配由蔡罹災者搭乘高空工作車至屋頂進行落水槽清理，而陳○○、黃○○、蔡○○則在廠房地面進行環境整理，中午休息過後，13 時許繼續上午之工作，蔡罹災者搭乘高空工作車升至 6.44 公尺後，由工作車工作台上跨越 1.1 公尺高之工作台護欄，從 3 區廠房既有石綿瓦屋頂破洞上到屋頂清理 2 區廠房與 3 區廠房屋頂間之落水槽，於 13 時 20 分許，蔡罹災者不慎踏穿緊鄰該落水槽之 3 區廠房石綿瓦屋頂，墜落至地面，經通報消防單位後救護車到達，將罹災者送往戴德森醫療財團法人嘉義基督教醫院急救無效，於當日 22 時 00 分傷重死亡。

- (一) 直接原因：罹災者於石綿瓦屋頂從事作業時，不慎踏穿石綿瓦後，自高度約 7.9 公尺處墜落至地面，導致傷重死亡。
- (二) 間接原因：不安全狀況
 1. 於易踏穿材料構築之屋頂作業時，未先規劃安全通道，未於屋架上設置適當強度、寬度在 30 公分以上之踏板，且未於下方適當範圍裝設堅固格柵或安全網等防墜設施。
 2. 對於進入營繕工程作業場所作業人員，未提供安全帽並使其正確戴用。
 3. 對於在高度 7.9 公尺之屋頂作業，未使勞工確實使用安全帶及其他必要之防護具。
- (三) 基本原因：
 1. 未執行職業安全衛生管理事項。
 2. 未設置職業安全衛生人員。
 3. 未訂定自動檢查計畫實施自動檢查。
 4. 未辦理職業安全衛生教育訓練。
 5. 未訂定安全衛生工作守則，並向勞動檢查機構報備，以供勞工遵循。
 6. 本工程未於施工規劃階段實施風險評估，致力防止工程施工時，發生職業災害。
 7. 對於高度 2 公尺以上之工作場所，未訂定墜落災害防止計畫，並採取適當墜落災害防止設施。

- (十) 雇主使勞工從事屋頂作業時，應指派專人督導，並依下列規定辦理：…三、於易踏穿材料構築之屋頂作業時，應先規劃安全通道，於屋架上設置適當強度，且寬度在30公分以上之踏板，並於下方適當範圍裝設堅固格柵或安全網等防墜設施。…。(營造安全衛生設施標準第18條第1項第3款暨職業安全衛生法第6條第1項)

- (十一) 雇主使勞工從事屋頂作業時，應指派專人督導，並依下列規定辦理：…於前項第三款之易踏穿材料構築屋頂作業時，雇主應指派屋頂作業主管於現場辦理下列事項：一、決定作業方法，指揮勞工作業。二、實施檢點，檢查材料、工具、器具等，並汰換不良品。三、監督勞工確實使用個人防護具。四、確認安全衛生設備及措施之有效狀況。五、其他為維持作業勞工安全衛生所必要之設備及措施。(營造安全衛生設施標準第18條第2項暨職業安全衛生法第6條第1項)

(十三) 雇主對於在高度 2 公尺以上之高處作業，應使勞工確實使用安全帶及其他必要之防護具。(職業安全衛生設施規則第 281 條第 1 項暨職業安全衛生法第 6 條第 1 項)
