從事紙箱資源回收作業發生物體倒塌致死災害

核備文號：1101018790

一、行業分類：未分類其他金屬製品製造業

二、災害類型：物體倒塌

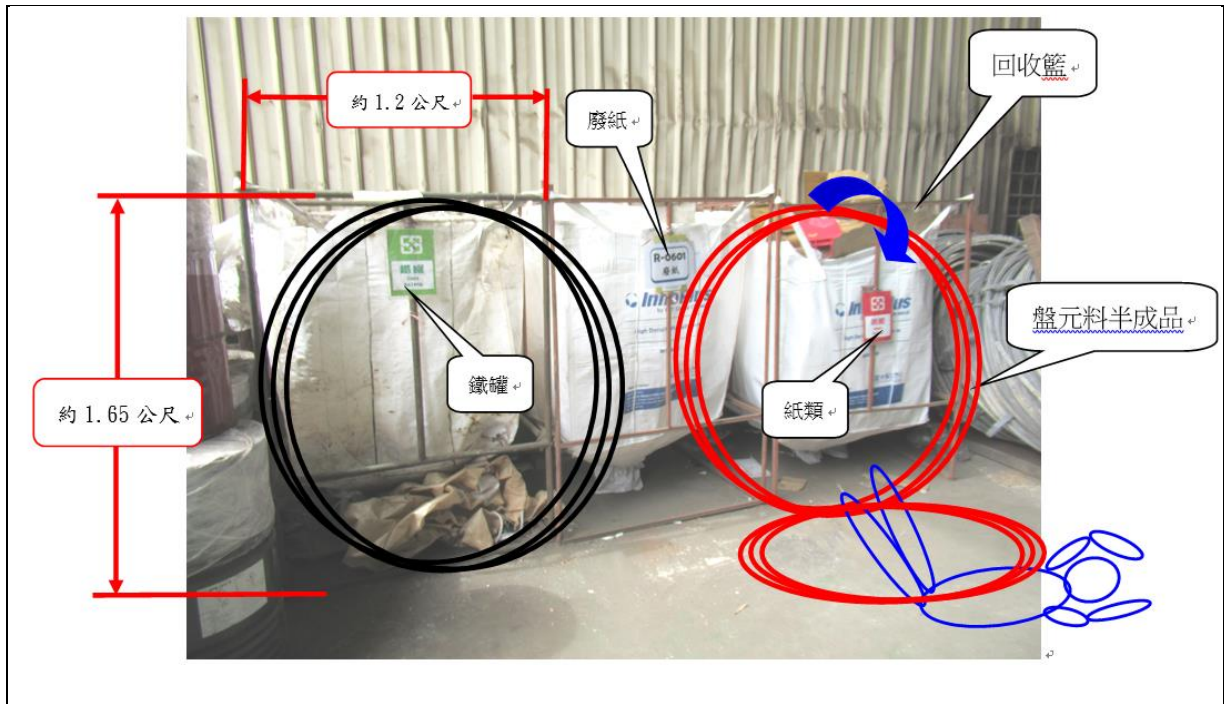
八、現場示意圖或照片：

110 年 2 月○日○○公司組長謝○○及勞工杜○○(罹災者)一同從事紙箱資源回收作業，當日 19 時 8 分許謝員駕駛貨車，將載貨台上載有紙箱等資源回收物之貨車，停靠於公司資源回收區前，由坐於貨車副駕駛座之勞工杜員下車將該貨車載貨台上之回收物(紙箱)放入資源回收區所設置之紙類資源回收籃內，因該紙類資源回收籃前方被臨時放置直立堆放之盤元料半成品，於是杜員站立於該盤元料下緣、左手拉在該盤元料上緣處，以右手拿起紙箱將其放入紙類資源回收籃內，接著杜員欲再從貨車載貨台上拿起下一件紙箱放入資源回收籃時，站在貨車載貨台後方之謝員看到該盤元料往貨車載貨台方向倒塌，立即喊叫杜員趕快閃避，惟當杜員轉身面向盤元料時，遭該倒塌之盤元料壓擊胸部，造成杜員胸腹挫傷併肺挫傷、呼吸性休克之職業災害，杜員經救護車送至○○醫院急救，於同日 20 時 17 分傷重不治死亡。

(二) 間接原因(不安全狀況)：盤元料半成品以直立方式堆放於資源回收區之紙類回收籃前方，未採取繩索捆綁、護網、擋樁等必要設施，亦未禁止與作業無關人員進入資源回收區。

1. 雇主對於搬運、堆放或處置物料，為防止倒塌、崩塌或掉落，應採取繩索捆綁、護網、擋樁、限制高度或變更堆積等必要設施，並禁止與作業無關人員進入該等場所。(職業安全衛生設施規則第 153 條暨職業安全衛生法第 6 條第 1 項第 5 款)
2. 雇主應依其事業單位之規模、性質，訂定職業安全衛生管理計畫，要求各級主管及負責指揮、監督之有關人員執行；勞工人數在 30 人以下之事業單位，得以安全衛生管理執行紀錄或文件代替職業安全衛生管理計畫。(職業安全衛生管理辦法第 12 條之 1 第 1 項暨職業安全衛生法第 23 條第 1 項)
