從事水池控管作業發生墜落災害致死災害

核備文號：1141607845

- 一、行業種類：短期住宿業（5510）
- 二、災害類型：墜落、滾落（1）
- 三、媒介物：營建物（水池邊緣圍牆）（418）
- 四、罹災情形：死亡 1 人
- 五、災害發生經過：

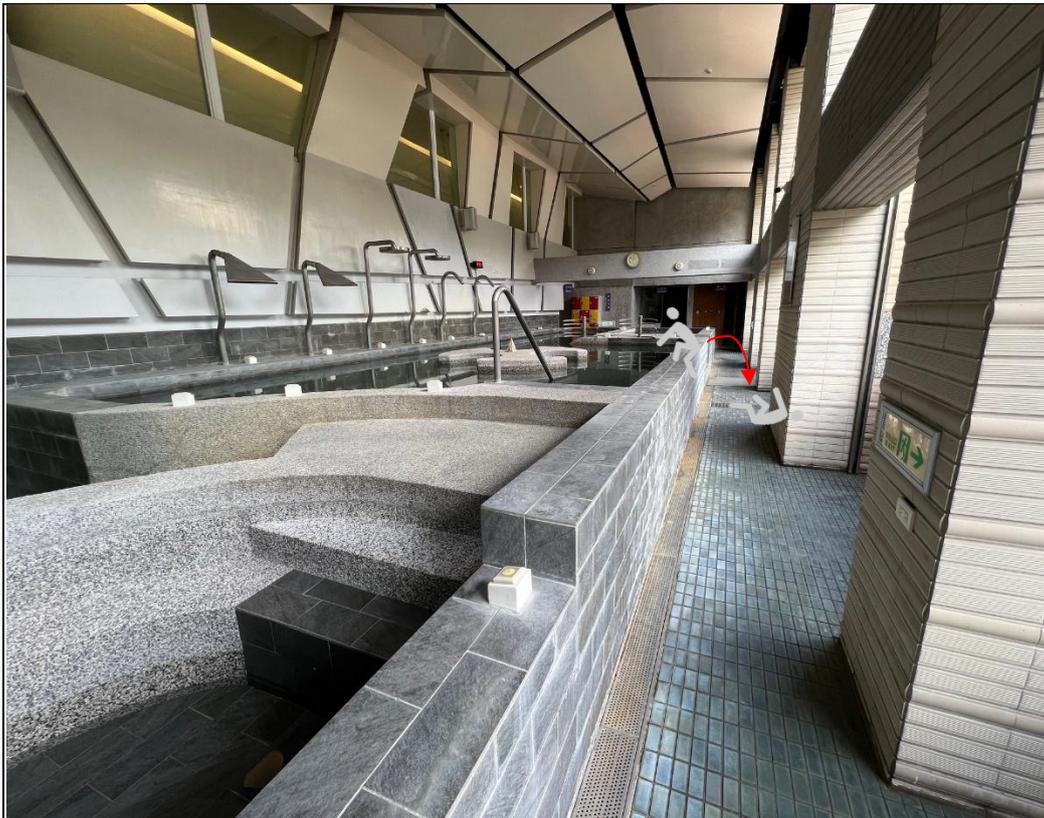
圖片說明

114 年 5 月 5 日 12 時 40 分許，罹災者簡○○從事水池控管作業（含水溫及水量等之控制）期間，於水池邊緣圍牆上採蹲姿觀察水質狀況不慎重心不穩墜落至地面受傷，後由房務人員吳○○發現並通報主管鍾○○撥打 119 求助，並送至○○醫院救治，於 114 年 5 月 8 日 8 時 59 分許不治死亡。

（一）直接原因：罹災者從事水池控管作業時，不慎從高度約 90 公分高之水池邊緣圍牆墜落至地面，造成顱骨骨折併多處顱內出血，引發神經性休克而死亡。

事故發生場所位於 5 樓大眾池區暨罹災者作業受傷示意圖。

（一）雇主對於勞工工作場所之通道、地板、階梯、坡道、工作台或其他勞工踩踏場所，應保持不致使勞工跌倒、滑倒、踩傷、滾落等之安全狀態，或採取必要之預防措施。（職業安全衛生設施規則第 21 條暨職業安全衛生法第 6 條第 1 項第 5 款）
