鄰近港灣作業發生溺水災害致死重大職業災害

一、行業種類：其他專門營造(4390)

二、災害類型：溺斃(10)

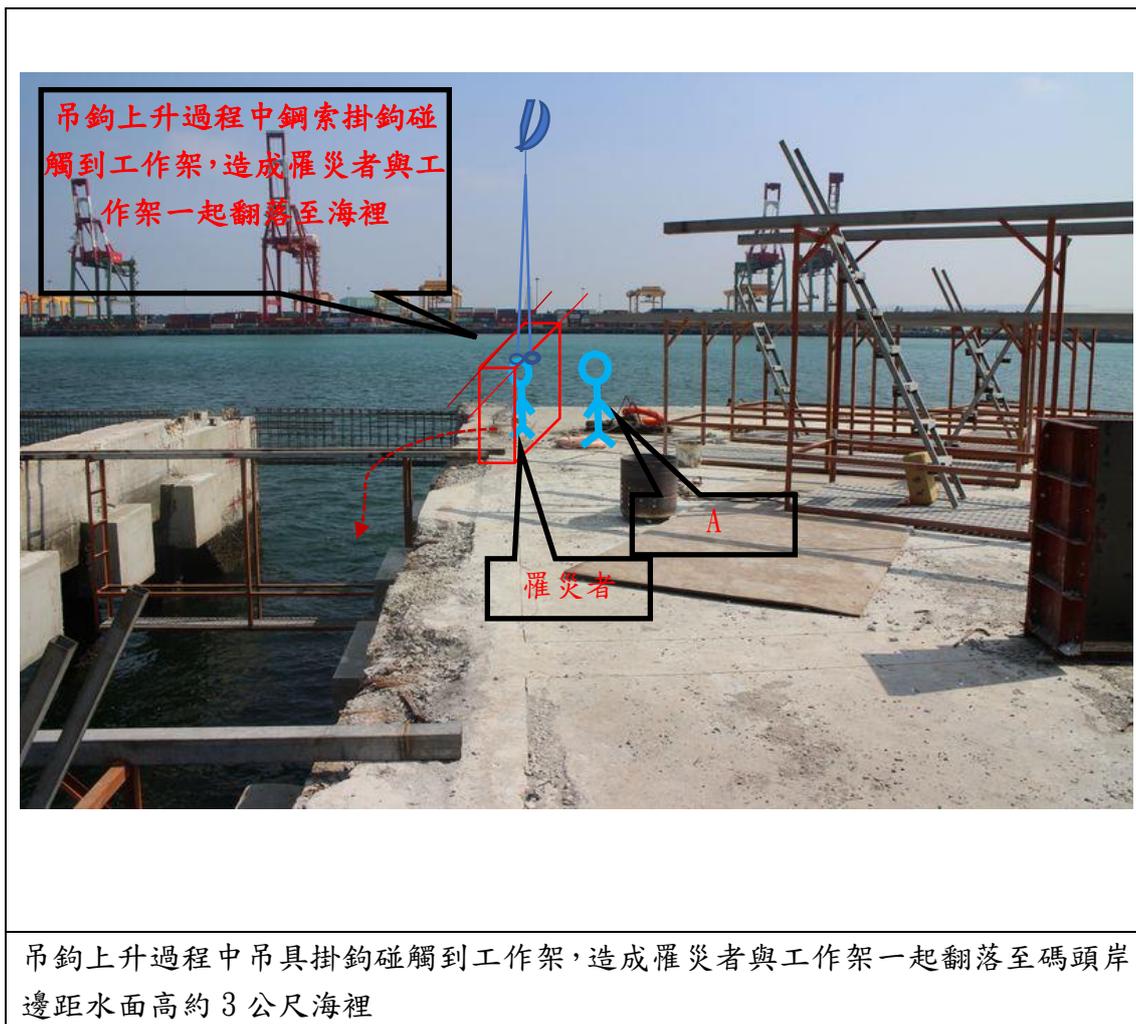
八、現場示意圖或照片：

移動式起重機將工作架吊至定位後，A以手勢指揮移動式起重機操作人員將吊鉤放下，吊鉤放到預定位置時，A再將兩條纖維帶從雙掛式吊具二掛鉤脫離，隨後罹災者走進工作架內幫忙將纖維帶收起，A以手勢指揮移動式起重機操作人員將吊鉤上升，在上升過程中雙掛式吊具之掛鉤碰觸到工作架，造成罹災者與工作架一起翻落至海裡，經下海搜救打撈上岸已無生命跡象。

(一)直接原因：鋼索上升過程中吊具碰觸到工作架，造成罹災者與工作架一起翻落至距碼頭岸邊距高約3公尺海面。

(二)間接原因：勞工鄰近港灣作業，致勞工有落水之虞者，未使勞工著用救生衣

(三)基本原因：勞工從事鄰水作業時未確實實施檢點。

1. 雇主使勞工鄰近溝渠、水道、埤池、水庫、河川、湖潭、港灣、堤堰、海岸或其他水域場所作業，致勞工有落水之虞者，應依下列規定辦理：一、設置防止勞工落水之設施或使勞工著用救生衣。…。(營造安全衛生設施標準第14條第1款暨職業安全衛生法第6條第1項)
2. 雇主使勞工從事營造作業時，應就下列事項，使該勞工就其作業有關事項實施檢點：1、…。11、其他營建作業。(職業安全衛生管理辦法第67條第11款暨職業安全衛生法第23條)
