從事直行樑焊補作業發生墜落致死災害

核備文號：110-1047536

一、行業分類：鋼鐵冶煉業

二、災害類型：墜落

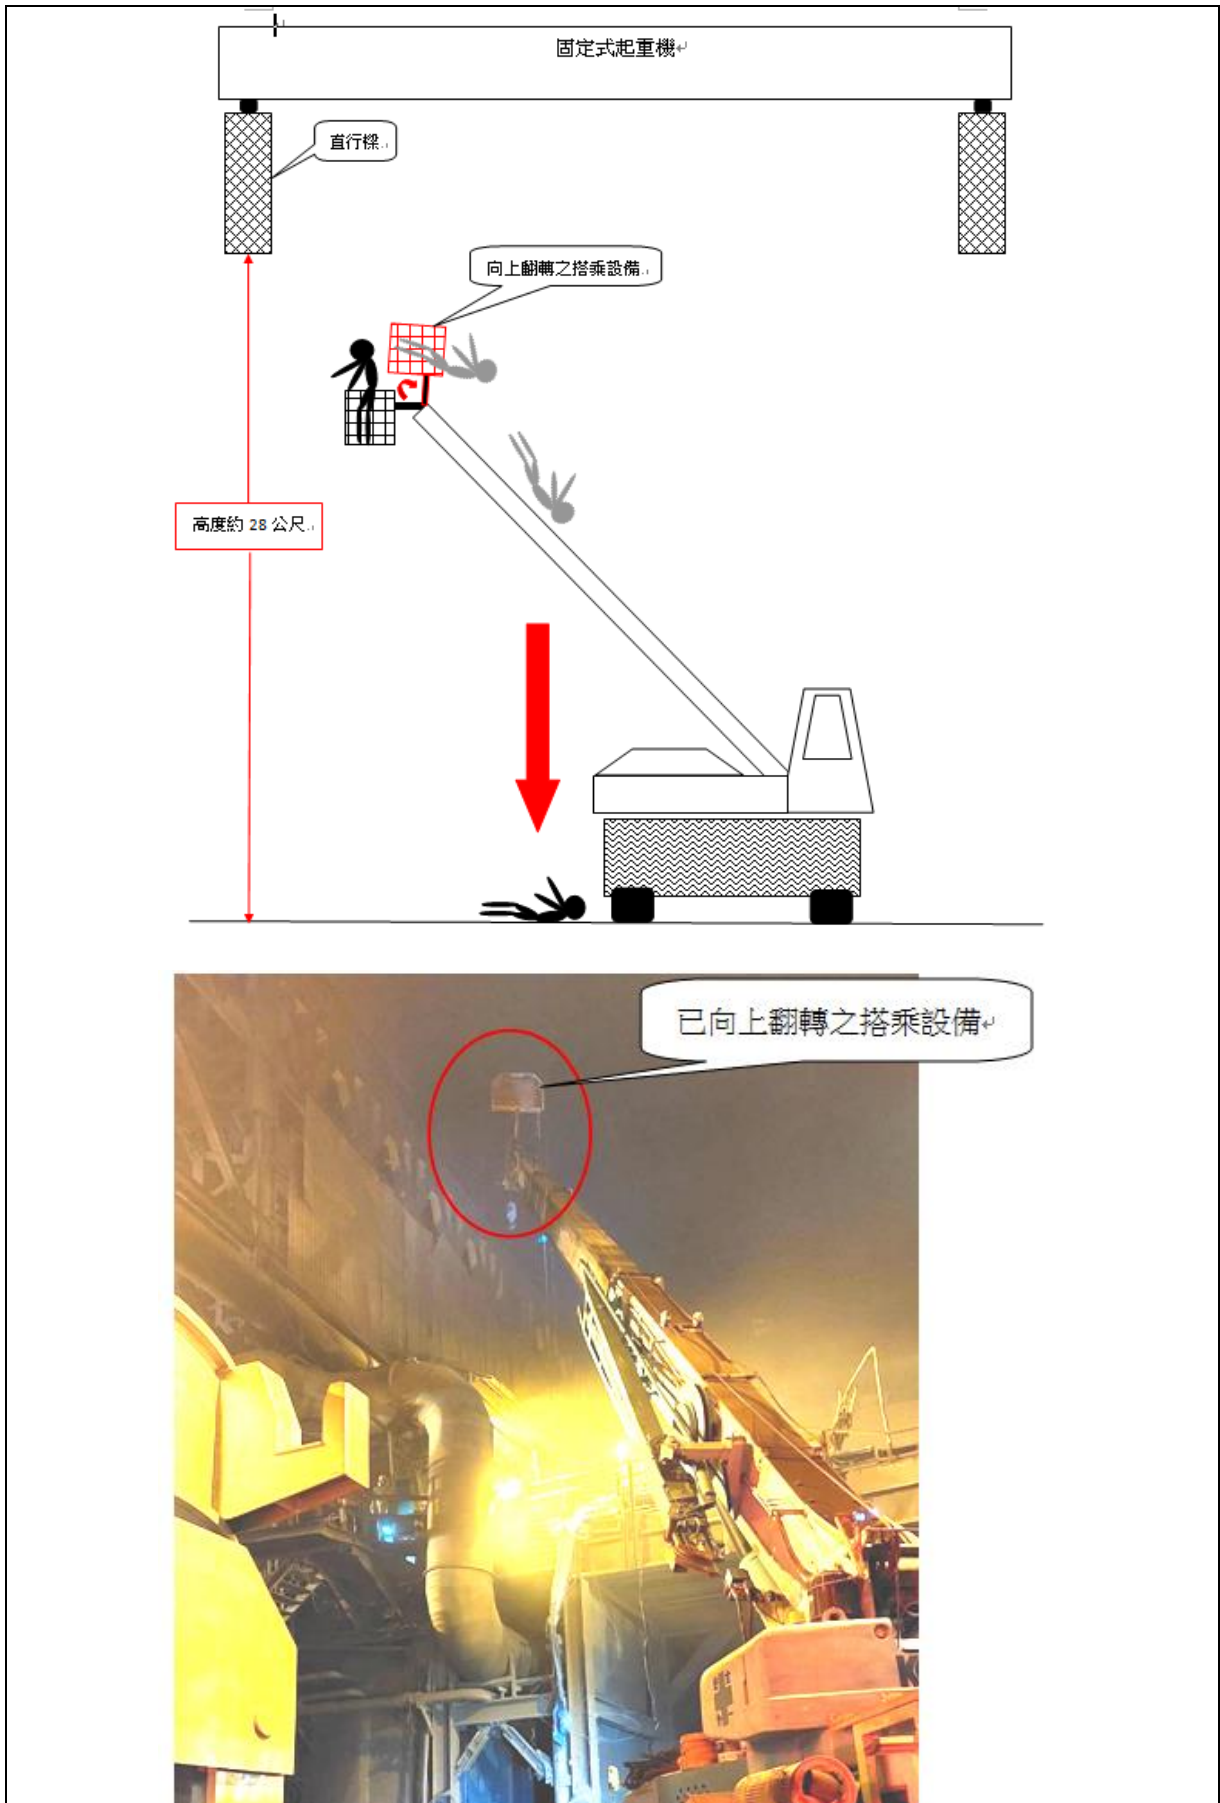
八、現場示意圖或照片：

110 年 7 月○日 19 時 38 分許○○工程行負責人林○○操作移動式起重機附加搭乘設備乘載○○公司勞工姚○○於距地面高度約 28 公尺處進行固定式起重機直行樑焊補作業，該作業結束後林○○操作移動式起重機將伸臂內縮，準備將搭乘設備下降，當搭乘設備下降至距地面高度約 17.6 公尺處，因伸臂鋼索太長，林○○於進行捲收鋼索過程中鋼索過捲揚，致吊鉤壓迫到伸臂前端輔捲托架，導致銜接於該托架上之搭乘設備向上傾斜，此時目擊者粘○○聽到姚○○大聲呼叫，接著又聽到金屬碰撞聲「碰」的一聲，搭乘設備隨即瞬間快速向上翻轉，造成姚○○遭拋出搭乘設備，經 119 救護車送姚○○至○○醫院急救，於同日 21 時 6 分不治死亡。

(一) 直接原因：使用移動式起重機附加搭乘設備乘載人員從事作業時，因鋼索過捲揚，導致搭乘設備瞬間快速向上翻轉，致罹災者姚○○自距地面高度約 17.6 公尺之搭乘設備上墜落至地面，造成顱骨骨折、致中樞神經性休克死亡。

1. 雇主使勞工從事工作，應在合理可行範圍內，採取必要之預防設備或措施，使勞工免於發生職業災害。(職業安全衛生法第 5 條第 1 項)
2. 雇主對於前項但書所定防止墜落措施，應辦理事項如下：一、以搭乘設備乘載或吊升勞工，並防止其翻轉及脫落。二、搭乘設備需設置安全母索或防墜設施，並使勞工佩戴安全帽及符合國家標準 CNS 14253-1 同等以上規定之全身背負式安全帶。…。六、垂直高度超過 20 公尺之高處作業，禁止使用直結式搭乘設備。但設有無線電通訊聯絡及作業監視或預防碰撞警報裝置者，不在此限。…。(起重升降機具安全規則第 35 條第 2 項第 1、2、6 款暨職業安全衛生法第 6 條第 1 項第 5 款)

7. 雇主對於起重機具之吊鉤或吊具，為防止與吊架或捲揚胴接觸、碰撞，應有至少保持 0.25 公尺距離之過捲預防裝置，如為直動式過捲預防裝置者，應保持 0.05 公尺以上距離；並於鋼索上作顯著標示或設警報裝置，以防止過度捲揚所引起之損傷。(職業安全衛生設施規則第 91 條暨職業安全衛生法第 6 條第 1 項第 5 款)
