## 勞工拆除磚牆作業發生倒塌災害致死職業災案

一、行業分類： 建築完工裝修工程業（4340）

二、災害類型： 物體倒塌、崩塌（05）

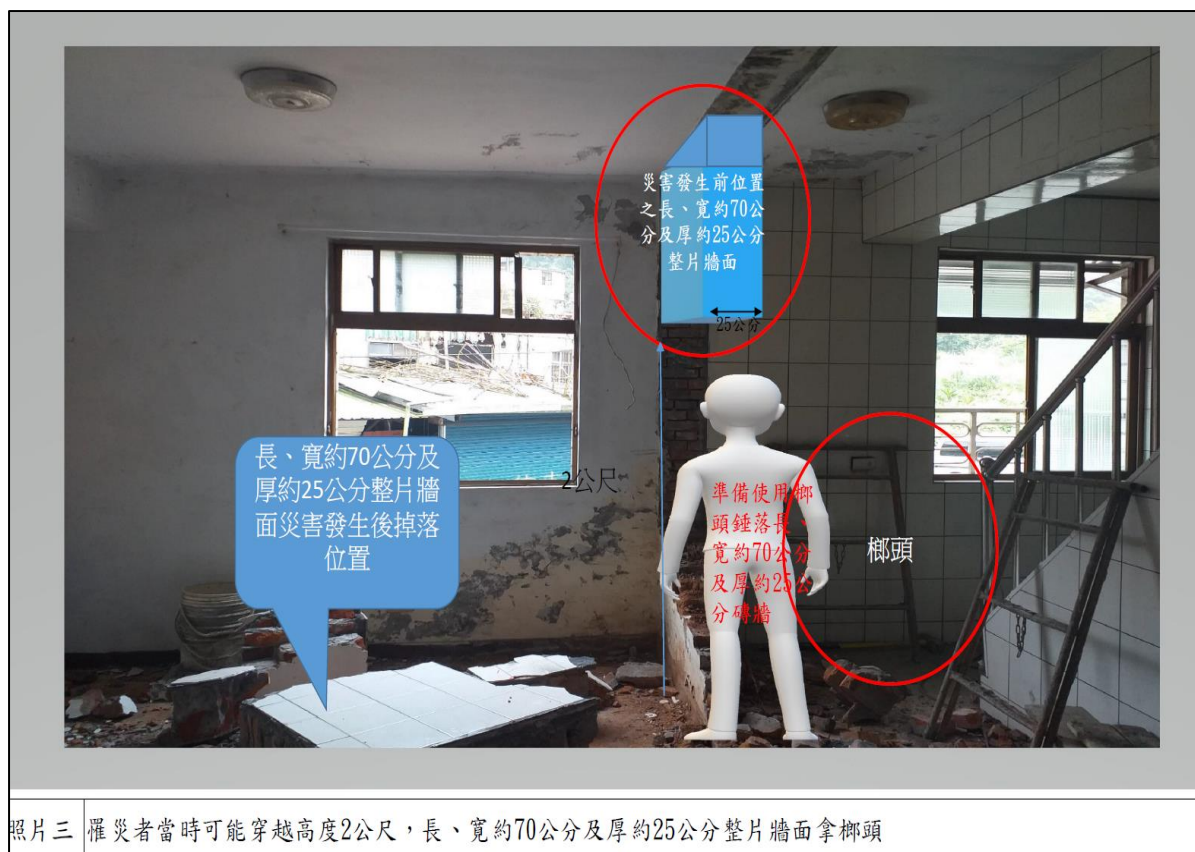
八、現場示意圖或照片：

依據陳○○所述，109 年 3 月 9 日上午 7 時 40 分許，陳○○與罹災者一起到災害發生處所，陳○○交待罹災者拆除廚房隔間牆，另交待陳○○拆除房間隔間牆後，2 人就開始拆除隔間牆，陳○○先至 1 樓警戒後至 4 樓裝設捲揚機，10 時 30 分許陳○○下至 2 樓，看到罹災者面向廚房方向行走至已拆除下半部隔間牆位置，準備拿榔頭作業，突然上半部未拆除之隔間牆掉落直接砸向其頭部及身體，陳○○與陳○○馬上將其翻身躺平，罹災者滿臉是血，並馬上打電話予消防隊，急救人員至現場時，發現罹災者已死亡。

1．直接原因：遭掉落之磚牆砸中頭臉部致死。

(1) 未能採取自上至下拆除隔間磚牆及未能設置適當支撐。

1. 雇主於拆除結構物之牆、柱或其他類似構造物時，應依下列規定辦理：一、自上至下，逐次拆除。二、拆除無支撐之牆、柱或其他類似構造物時，應以適當支撐或控制，避免其任意倒塌。…（營造安全衛生設施標準第 161 條第 1、2 款暨職業安全衛生法第 6 條第 1 項）

2. 雇主對於進入營繕工程工作場所作業人員，應提供適當安全帽，並使其正確戴用。（營造安全衛生設施標準第 11 之 1 條暨職業安全衛生法第 6 條第 1 項）
