從事浪板更換作業發生墜落災害

核備文號：112-1003798

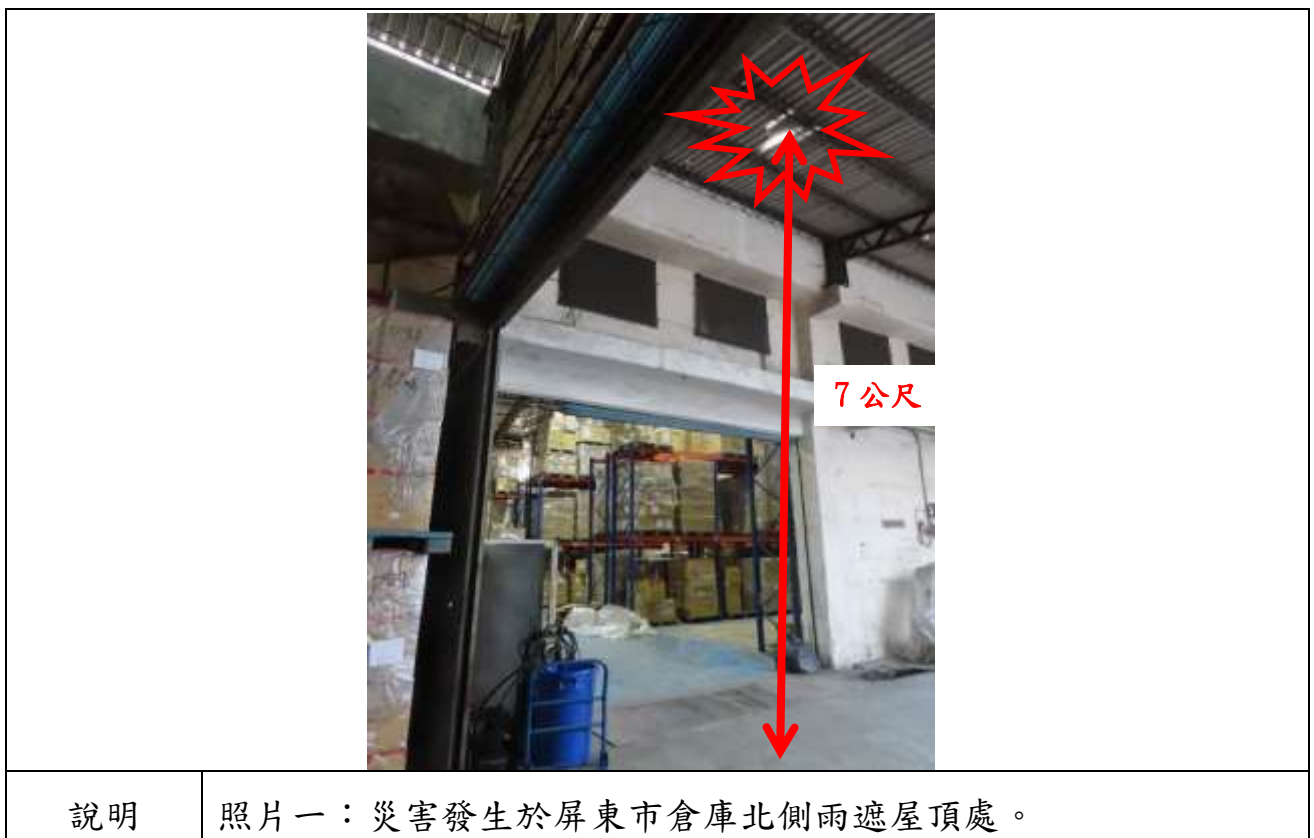
八、現場示意圖或照片：

(二) 本災害發生於 111 年 11 月 25 日 7 時 45 分許。當日 7 時 30 分許再○公司負責人林○○率勞工林○○、黃○○及林○○抵達本工程從事B屋頂最後一處浪板更換及包邊作業，工作分配完後，黃○○隨即由地面攀爬移動梯至本工程北側雨遮處，林○○則在地面以繩索將電動扳手網綁，再由站在雨遮上之黃○○將網綁之電動扳手拉至北側雨遮屋頂上，黃○○取走扳手後，即行走於北側雨遮屋頂上往倉庫屋頂上設置延長線插座方向移動，林○○則在地面繼續網綁手工具，另一名勞工林○○亦準備由地面攀爬該移動梯至本工程北側雨遮處，林○○突然聽見砰的一聲，隨即便看到黃○○已踏穿北側雨遮之石綿瓦屋頂墜落至地面，林○○見狀立刻呼救，現場人員撥打 119 聯絡救護車將罹災者送往屏東榮民總醫院，再轉往阮綜合醫療社團法人阮綜合醫院進行開刀治療，罹災者延至 111 年 12 月 1 日 15 時 20 分死亡。。

雇主使勞工黃○○於距地面高度7公尺之雨遮屋頂上從事浪板更換作業時，因移動行經之石綿瓦雨遮屋頂未先規劃安全通道，未於該屋架上設置適當強度、寬度在三十公分以上之踏板，且未於下方適當範圍裝設堅固格柵或安全網等防墜設施，未指派屋頂作業主管於現場辦理安全衛生規定事項，亦未使勞工確實使用安全帶、安全帽及其他必要之防護具，導致黃○○於作業中不慎踏穿石綿瓦雨遮屋頂而墜落至地面，致傷重死亡。

(一) 直接原因：罹災者踏穿石綿瓦雨遮屋頂而自距地面高約 7 公尺處墜落至地面傷重死亡。

10. 雇主使勞工從事屋頂作業時，應指派專人督導，並依下列規定辦理：…三、於易踏穿材料構築之屋頂作業時，應先規劃安全通道，於屋架上設置適當強度，且寬度在三十公分以上之踏板，並於下方適當範圍裝設堅固格柵或安全網等防墜設施。…(營造安全衛生設施標準第 18 條第 1 項第 3 款暨職業安全衛生法第 6 條第 1 項)

11. 於前項第三款之易踏穿材料構築屋頂作業時，雇主應指派屋頂作業主管於現場辦理下列事項：一、決定作業方法，指揮勞工作業。二、實施檢點，檢查材料、工具、器

具等，並汰換不良品。三、監督勞工確實使用個人防護具。四、確認安全衛生設備及措施之有效狀況。五、前二款未確認前，應管制勞工或其他人員不得進入作業。六、其他為維持作業勞工安全衛生所必要之設備及措施。（營造安全衛生設施標準第 18 條第 2 項暨職業安全衛生法第 6 條第 1 項）
