標題：勞工於搬運鋼筋發生物體倒塌致死職業災害

一、行業種類：其他專門營造業（4390）

二、災害類型：物體倒塌、崩塌(05)

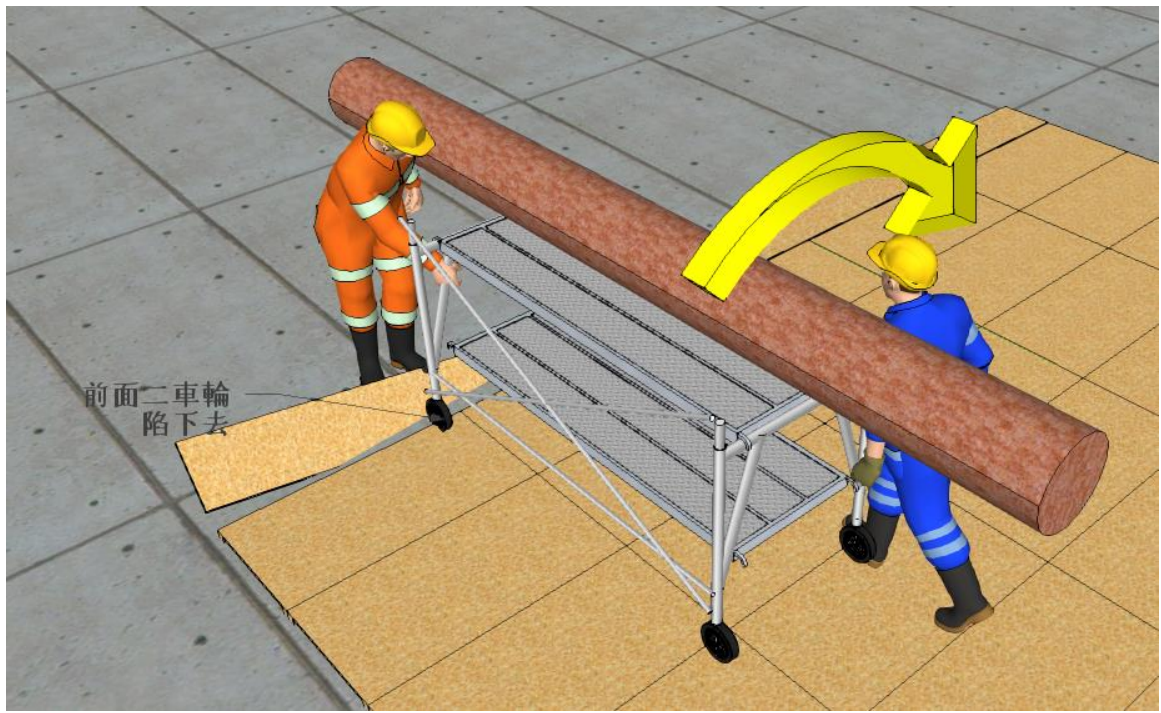
八、災害示意圖：

據與罹災者共同作業之工作場所負責人稱：104年7月31日9時30分左右，我負責將1F地面的二束3號鋼筋請塔吊幫忙從事發處出土口吊運至下方通道上，接著我和罹災者再將手推車移動至通道上，我再請塔吊將其中一束鋼筋吊放在手推車上，解鉤後塔吊吊勾離開後，我在手推車前面左側、罹災者在手推車後面右側一起用力推手推車往室內走，當手推車前面輪子要通過通道與樓板交接處時，前面的二個輪子陷下去，通道的板模整個翻起來掉下去，鋼筋和手推車一起往右側翻倒，罹災者胸部以上就被倒塌的鋼筋壓住，我就和附近的同事一起將鋼筋搬開，當時罹災者已經呈現昏迷，他的頭部流血，安全帽被鋼筋壓在下面。之後有人叫救護車，大約2~3分鐘救護車就到現場將他送醫急救。

1 直接原因：鋼筋倒塌壓傷頭部致死

(1)架設之通道未具有堅固之構造。

(2)五百公斤以上物品未以機動車輛或其他機械搬運，運輸路線未妥善規劃。

3. 雇主對新僱勞工或在職勞工於變更工作前，應使其接受適於各該工作必要之一般安全衛生教育訓練。（職業安全衛生教育訓練規則第 16 條第 1 項暨職業安全衛生法第 32 條第 1 項）
4. 應會同勞工代表訂定適合其需要之安全衛生工作守則，報經檢查機構備查後，公告實施。（職業安全衛生法第 34 條第 1 項）
5. 事業單位應依其事業規模，置職業安全衛生業務主管。（職業安全衛生管理辦法第 3 條第 1 項暨職業安全衛生法第 23 條第 1 項）
6. 雇主對於物料之搬運，應儘量利用機械以代替人力，凡四十公斤以上物品，以人力車輛或工具搬運為原則，五百公斤以上物品，以機動車輛或其他機械搬運為宜；運輸路線，應妥善規劃，並作標示。（職業安全衛生設施規則第 155 條暨職業安全衛生法第 6 條第 1 項）
7. 雇主對於進入營繕工程工作場所作業人員，應提供適當安全帽，並使其正確戴用。（營造安全衛生設施標準第 11-1 條暨職業安全衛生法第 6 條第 1 項）
8. 雇主架設之通道（包括機械防護跨橋），應依下列規定：一、具有堅固之構造。…（職業安全衛生設施規則第 36 條暨職業安全衛生法第 6 條第 1 項）。
9. 符合第六條規定之勞工，各投保單位應於其所屬勞工到職、入會、到訓、離職、退會、結訓之當日，列表通知保險人（勞工保險條例第 11 條）
10. 雇主僱用勞工時，應實行體格檢查。（勞工健康保護規則第 10 條第 1 項暨職業安全衛生法第 20 條第 1 項）
