## 從事帷幕牆鋁包板安裝作業發生墜落致死災害

核備文號：1071018352

一、行業種類：其他建築設備安裝業(4339)

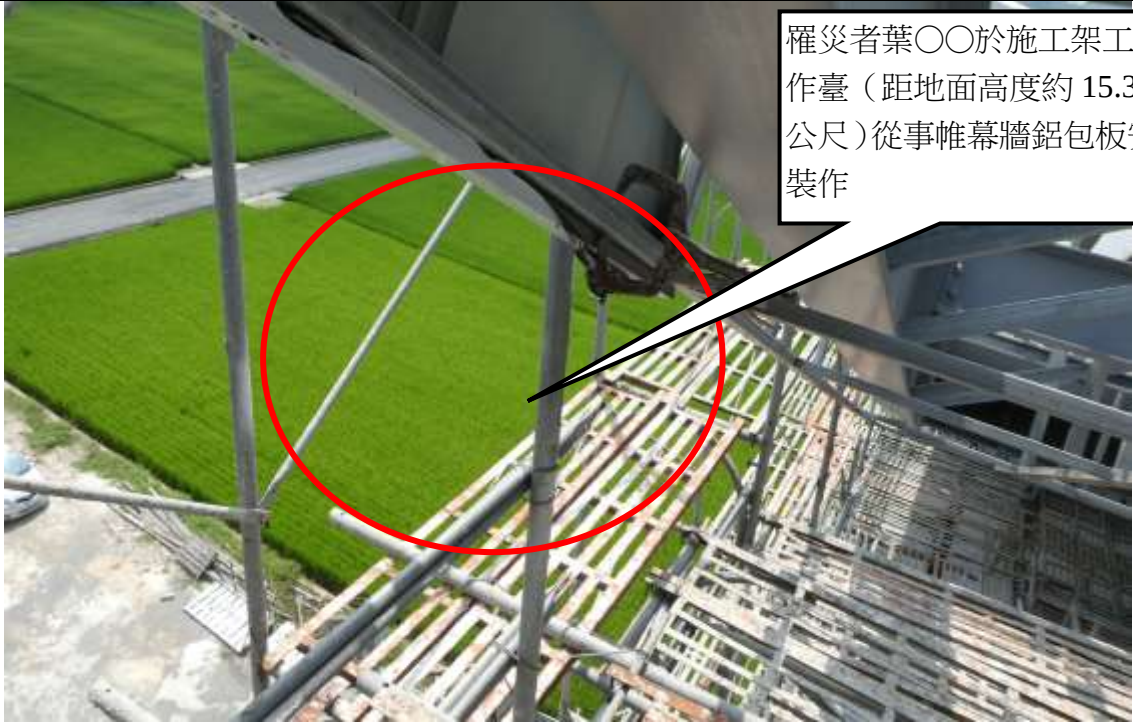
距地面高 15.3 公尺之施工架工作臺未設置護欄（外側下拉桿），作業人員亦未使用安全帶、安全帽。

| | <div data-bbox="225 152 1362 873"> <div data-bbox="1007 165 1394 376"> <p>罹災者葉○○於施工架工作臺（距地面高度約 15.3 公尺）從事帷幕牆鋁包板安裝作</p> </div> </div> <div data-bbox="209 909 1375 1055"> <p>說明 附照 1：罹災者葉○○從事帷幕牆鋁包板安裝作業（屋突三角造型鋼構處）之施工架工作臺（距地面高度約 15.3 公尺）外側未設置護欄（下拉桿）。</p> </div> |

1、雇主對於高度 2 公尺以上之屋頂、鋼樑、開口部分、…、工作臺、…等場所作業，勞工有遭受墜落危險之虞者，應於該處設置護欄、護蓋或安全網等防護設備。雇主為前項設施有困難，或作業之需要臨時將護欄拆除，應採取使勞工使用安全帶等防止因墜落而致勞工遭受危險之措施。（營造安全衛生設施標準第 19 條第 1 項暨職業安全衛生法第 6 條第 1 項）

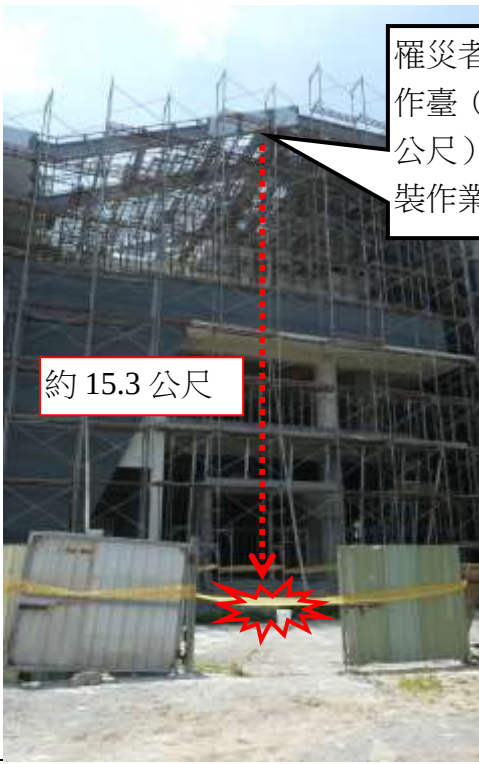
(二) 107 年 4 月 30 日 12 時 10 分許，罹災者葉○○於外牆施工架工作臺上（距地面高度約 15.3 公尺）安裝屋突三角造型鋼構位置之帷幕牆鋁包板時，因該處施工架工作臺未設置護欄（外側下拉桿）等防護設備，葉○○作業時可能採蹲姿作業，或欲跨越至下一層施工架工作臺過程中，自施工架工作臺外側交叉拉桿下方開口墜落至地面，經救護車送往彰化基督教醫療財團法人彰化基督教醫院急救，於當日 12 時 54 分因傷重不治死亡。

| | <div data-bbox="553 1151 1034 1912"> <div data-bbox="943 1173 1331 1388"> <p>罹災者葉○○於施工架工作臺（距地面高度約 15.3 公尺）從事帷幕牆鋁包板安裝作業位置</p> </div> <div data-bbox="592 1509 796 1565"> <p>約 15.3 公尺</p> </div> </div> <div data-bbox="209 1912 1372 2016"> <p>說明 附照 2：災害現場照片。</p> </div> |
