## 從事爐渣破碎篩分作業發生被捲致死災害

核備文號：113-1827517

一、行業分類：採礦及營造用機械設備製造業(2922)

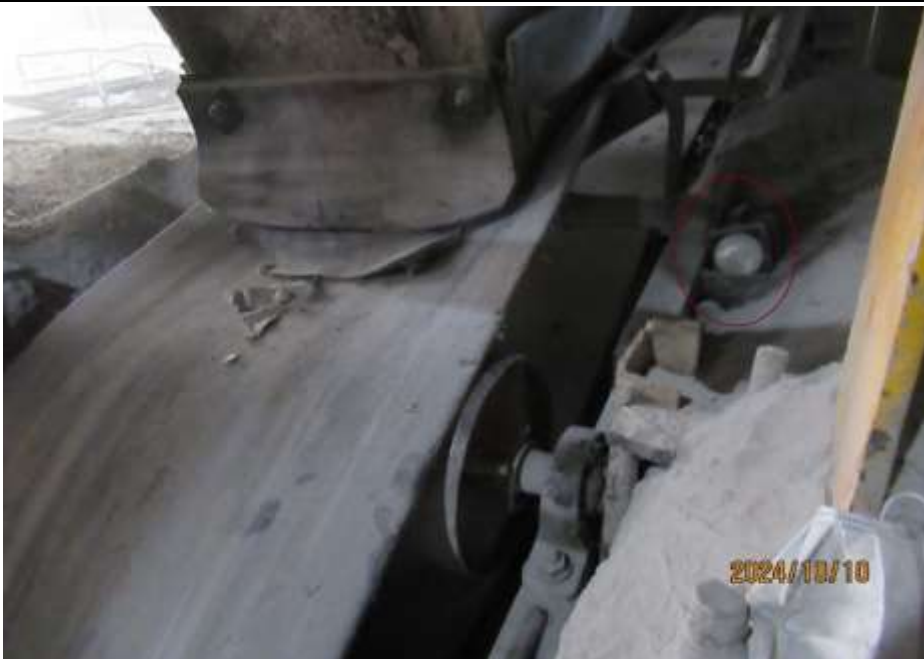
罹災者吳○○從事輸送帶檢查及掃除輸送帶土石作業時，因該機械之轉軸及傳動帶未有護罩、護圍等設備，也未停止相關機械運轉，致罹災者清除輸送帶土石時，不慎被轉動輸送帶之轉軸及傳動帶捲入，導致傷重死亡。

1. 輸送帶之轉軸及傳動帶未有護罩、護圍等設備。
2. 從事輸送帶掃除作業時，未停止相關機械運轉；且為防止他人操作該機械之起動等裝置或誤送料，未採上鎖或設置標示等措施。

| 說明 | 照片：現場檢查結果發現肇災輸送帶之轉軸及傳動帶等有危害勞工之虞之部分，未有護罩等設備，一旁遺留一個手電筒(圈示)。 |

5. 雇主對於機械之原動機、轉軸、齒輪、帶輪、飛輪、傳動輪、傳動帶等有危害勞工之虞之部分，應有護罩、護圍、套胴、跨橋等設備。（職業安全衛生設施規則第43條第1項暨職業安全衛生法第6條第1項）。
6. 雇主對於機械、設備及其相關配件之掃除、上油、檢查、修理或調整有導致危害勞工之虞者，應停止相關機械運轉及送料。為防止他人操作該機械、設備及其相關配件之起動等裝置或誤送料，應採上鎖或設置標示等措施，並設置防止落下物導致危害勞工之安全設備與措施。（職業安全衛生設施規則第57條第1項暨職業安全衛生法第6條第1項）。
7. 雇主對新僱勞工或在職勞工於變更工作前，應使其接受適於各該工作必要之一般安全衛生教育訓練。（職業安全衛生教育訓練規則第17條第1項暨職業安全衛生法第32條第1項）。
8. 雇主應依本法及有關規定會同勞工代表訂定適合其需要之安全衛生工作守則，報經勞動檢查機構備查後，公告實施。（職業安全衛生法第34條第1項）。
9. 雇主應依其事業單位之規模、性質，訂定職業安全衛生管理計畫，要求各級主管及負責指揮、監督之有關人員執行；勞工人數在30人以下之事業單位，得以安全衛生管理執行紀錄或文件代替職業安全衛生管理計畫。（職業安全衛生管理辦法第12條之1第1項暨職業安全衛生法第23條第1項）。
10. 雇主聘僱外國人不得有下列情事：一、聘僱未經許可、許可失效或他人所申請聘僱之外國人。二、…。（就業服務法第57條第1款）。
11. 第二條所定事業之雇主應依附表二之規模，置職業安全衛生業務主管及管理人員。（職業安全衛生管理辦法第3條第1項暨職業安全衛生法第23條第1項）。
12. 雇主聘僱外國人不得有下列情事：一、…。二、以本人名義聘僱外國人為他人工作。三、…。（就業服務法第57條第2款）。
13. 所稱月投保薪資，係指由投保單位按被保險人之月薪資總額，依投保薪資分級表之規定，向保險人申報之薪資（勞工保險條例第14條第1項）。
14. 第16條第1項月投保薪資，投保單位應按被保險人之月薪資總額，依投保薪資分級表之規定，向保險人申報（勞工職業災害保險及保護法第17條第1項）。
