## 勞工從事屋頂作業發生墜落災害致死災害案

核備文號：1131701147

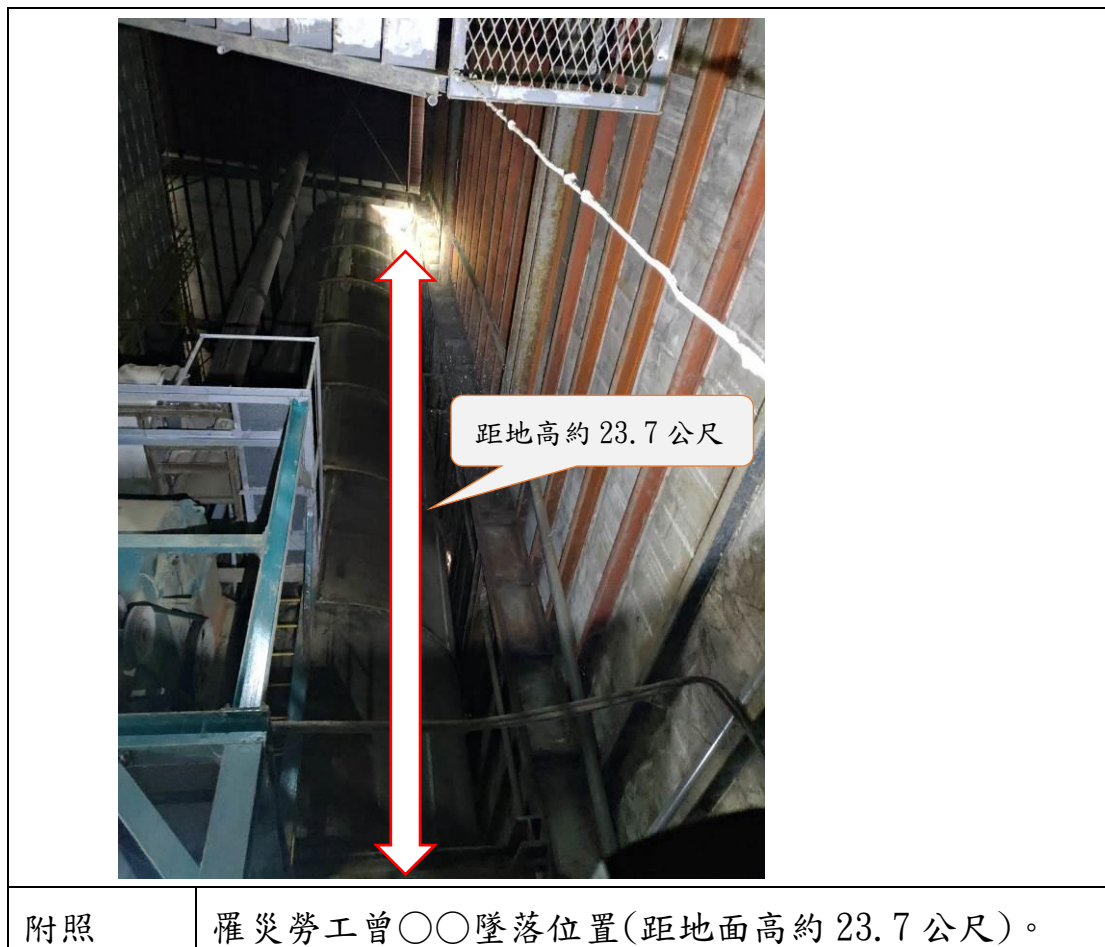
112 年 12 月 5 日 8 時 30 分許，罹災者曾○○、越南籍移工鄭○○及阮○○共 3 名勞工依廠長徐○○指示至烘乾設備區屋頂進行清掃作業，該 3 人未配戴安全帶及安全帽，當日 11 時許，曾員往當時作業區水洗設備北側走去，因屋頂不鏽鋼浪板固定螺絲腐蝕及靠桶壁處之不鏽鋼浪板未有支撐，致曾員走到水洗設備旁之不鏽鋼浪板時，不鏽鋼浪板無法承受曾員重量，腳踏處之不鏽鋼浪板從桶壁處向下彎折產生開口，曾員自高度約 23.7 公尺之屋頂開口墜落至地面，經救護車送至中國醫藥大學北港附設醫院急救，惟曾員仍於同日 12 時 13 分不治死亡。

(1)烘乾設備區屋頂邊緣之不鏽鋼浪板固定於牆面屋架之螺絲腐蝕及靠水洗設備桶壁處又未有支撐固定，未保持安全穩固。

（二）雇主對於建築構造物及其附置物，應保持安全穩固，以防止崩塌等危害。（職業安全衛生設施規則第 23 條暨職業安全衛生法第 6 條第 1 項）

（三）3. 雇主對於在高度 2 公尺以上之高處作業，勞工有墜落之虞者，應使勞工確實使用安全帶、安全帽及其他必要之防護具。但經雇主採安全網等措施者，不在此限。前項安全帶之使用，應視作業特性，依國家標準規定選用適當型式，對於鋼構懸臂突出物、斜籬、二公尺以上未設護籠等保護裝置之垂直固定梯、局限空間、屋頂或施工架組拆、工作台組拆、管線維修作業等高處或傾斜面移動，應採用符合國家標準 CNS 14253-1 同等以上規定之全身背負式安全帶及捲揚式防墜器。（職業安全衛生設施規則第
