勞工從事新製儲槽焊接作業發生墜落、滾落致死災害案

核備文號：1131700791

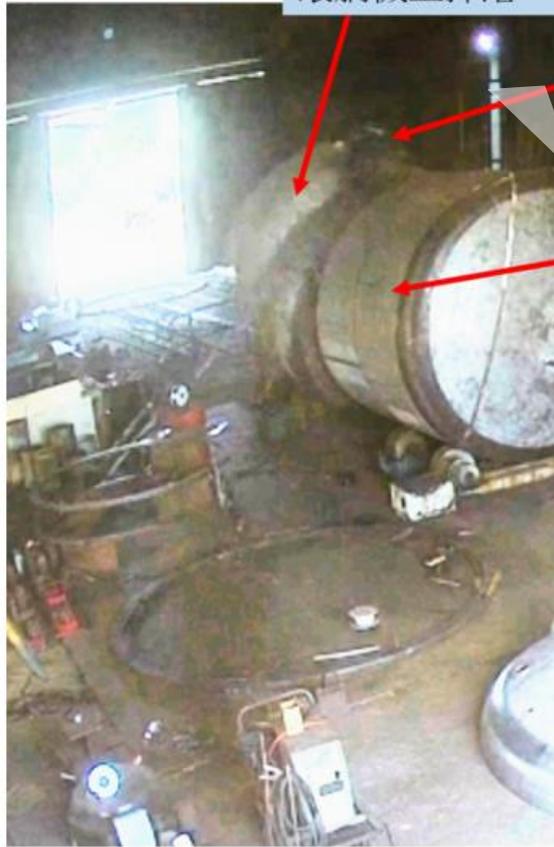
編號25M3-1儲槽自
滾洞機上掉落

罹災者

依據事故當時監視器影像顯示：罹災勞工鄭○○於儲槽(編號:25M3-1)頂端距地面高度約 3.85 公尺處進行焊接工作，9 時 50 分 55 秒儲槽(編號:25M3-1)胴體(含端板)發生傾斜後自滾洞機上滾落。

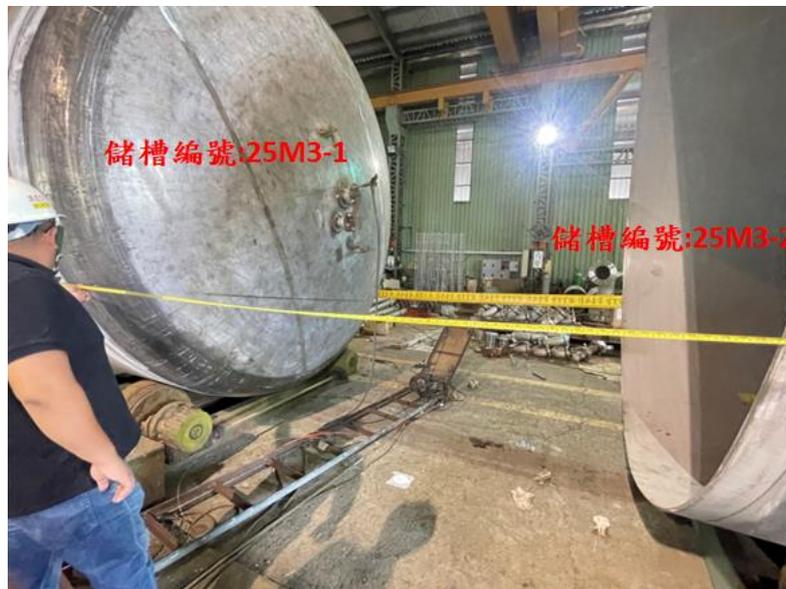
編號25M3-2儲槽
