從事混凝土運送工作發生墜落致死災害案例

一、行業分類：預拌混凝土製造業

二、災害類型：墜落

三、媒介物：預拌車

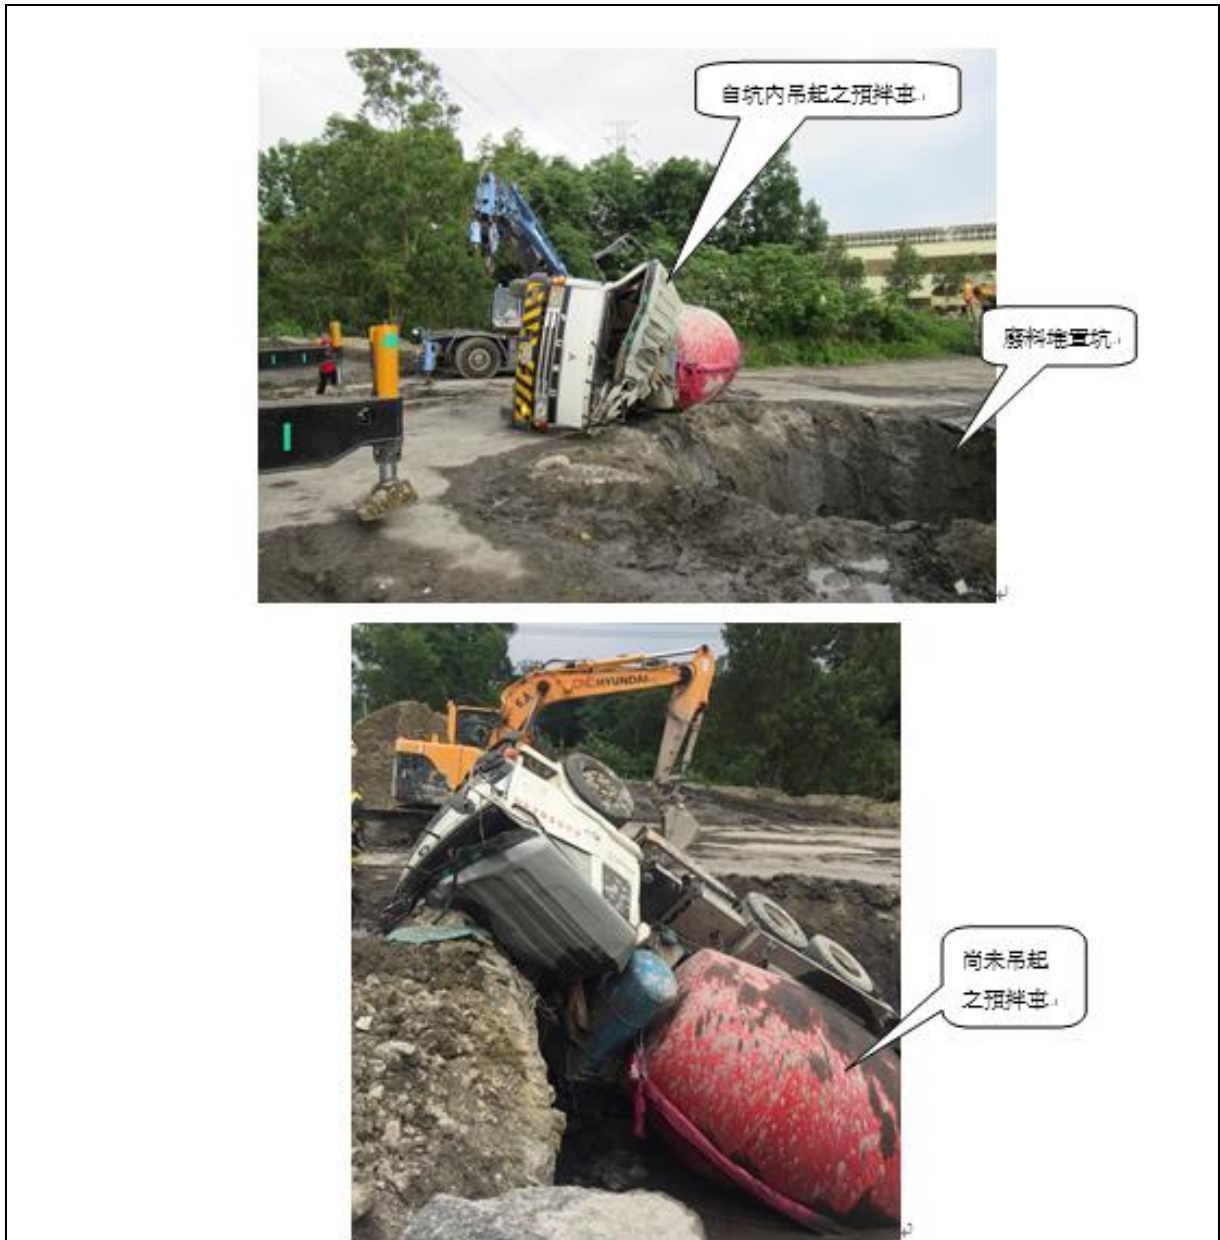
八、現場示意圖或照片：

108 年 5 月 30 日○○公司所僱勞工林○○至○○公司裝載混凝土運送至客戶處，當日 12 時 25 分許林員駕駛預拌車於倒車過程中連人帶車翻落至廢料堆置坑內，致預拌車之駕駛廂嚴重變形，林員被擠壓於駕駛廂之駕駛座上，造成胸壁創傷併雙側血胸及皮下氣腫、胸廓骨折變形，經 119 救護車送林員至○○醫院急救後仍於同日 15 時 50 分傷重不治死亡。

不安全狀況：自設道路旁設置深度約 3 公尺，直徑約 8 公尺之廢料堆置坑，未有預防預拌車翻落措施，亦未設置標誌杆或防禦物，及未規劃預拌車行駛路線供勞工遵循。

1. 雇主對於勞工工作場所之自設道路，應依下列規定辦理：一、…。二、危險區應設有標誌杆或防禦物。…。(職業安全衛生設施規則第 118 條第 2 款暨職業安全衛生法第 6 條第 1 項)
2. 事業單位以其事業之全部或一部分交付承攬時，應於事前告知該承攬人有關其事業工作環境、危害因素暨本法及有關安全衛生規定應採取之措施。(職業安全衛生法第 26 條第 1 項)
3. 事業單位與承攬人、再承攬人分別僱用勞工共同作業時，為防止職業災害，原事業單位應採取下列必要措施：一、設置協議組織，並指定工作場所負責人，擔任指揮、監督及協調之工作。二、工作之連繫與調整。三、工作場所之巡視。四、相關承攬事業間之安全衛生教育之指導及協助。五、…。(職業安全衛生法第 27 條第 1 項第 1、2、3、4 款)

1. 雇主對於車輛系營建機械，如作業時有因該機械翻落、表土崩塌等危害勞工之虞者，應於事先調查該作業場所之地質、地形狀況等，適當決定下列事項或採必要措施，並將第二款及第三款事項告知作業勞工：一、…。二、車輛系營建機械之行經路線。…。(職業安全衛生設施規則第 120 條第 2 款暨職業安全衛生法第 6 條第 1 項)
