從事電梯牆模板組立作業發生跌倒致死災害

核備文號：1131804329

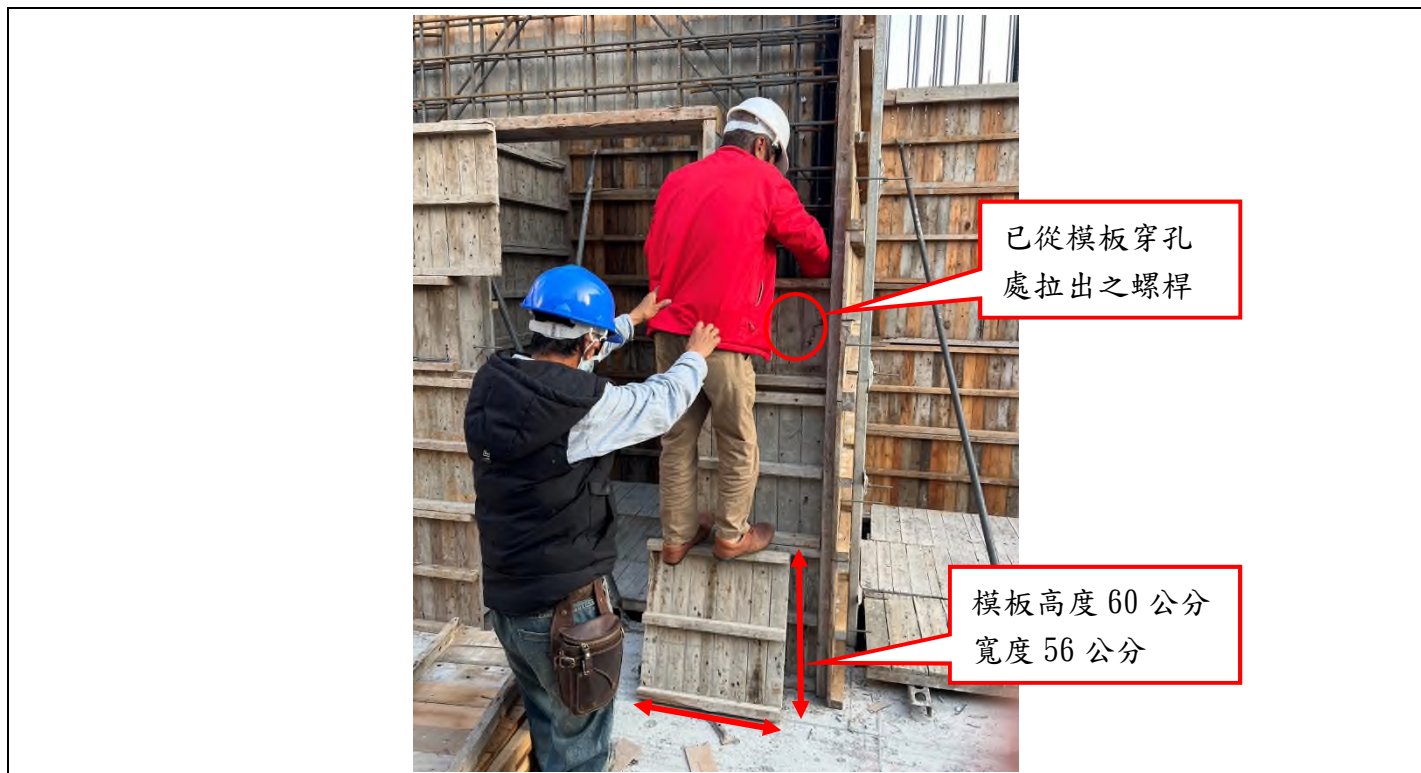
八、現場示意圖或照片：

說明

災害發生時，罹災者於地面上放置一塊模板斜靠在已組好之電梯牆模板上，站上該斜靠之模板上緣，並將右手伸進已組立好三塊電梯牆模板內，將放置於已綁紮好電梯牆鋼筋上之螺桿由第三塊模板穿孔處拉出。

雇主使勞工顏○○於 A2 戶 2 樓進行電梯牆模板組立作業時，對於顏○○作業時所踩踏之模板，未保持不致使勞工跌倒、滾落之安全狀態（僅斜靠於電梯牆模板上，未與電梯牆模板連結或固定，亦未與 2 樓樓地板固定）且未戴用安全帽，未指派模板支撐作業主管於現場監督勞工作業，導致罹災者顏○○自作業時站立之高度 60 公分模板上跌落至 2 樓地面，造成傷重死亡。

1、對於工作場所之踩踏場所，未保持不致使勞工跌倒、滾落之安全狀態，或採取必要之預防措施。

- 10、雇主對於模板支撐組配、拆除 (以下簡稱模板支撐) 作業，應指派模板支撐作業主管於作業現場辦理下列事項：一、決定作業方法，指揮勞工作業。二、實施檢點，檢查材料、工具、器具等，並汰換其不良品。三、監督勞工確實使用個人防護具。四、確認安全衛生設備及措施之有效狀況。五、前二款未確認前，應管制勞工或其他人員不得進入作業。六、其他為維持作業勞工安全衛生所必要之設備及措施。(營造安全衛生設施標準第 133 條第 1 項暨職業安全衛生法第 6 條第 1 項)

- 11、雇主對於勞工工作場所之…踩踏場所，應保持不致使勞工跌倒、滑倒、踩傷、滾落等之安全狀態，或採取必要之預防措施。(職業安全衛生設施規則第 21 條暨職業安全衛生法第 6 條第 1 項)
- 12、事業單位以其事業之全部或一部分交付承攬時，應於事前告知該承攬人有關其事業工作環境、危害因素暨本法及有關安全衛生規定應採取之措施。(職業安全衛生法第 26 條第 1 項)
- 13、與承攬人分別僱用勞工共同作業時，為防止職業災害，原事業單位應採取下列必要措施：一、設置協議組織，並指定工作場所負責人，擔任指揮及協調之工作。二、工作之連繫與調整。三、工作場所之巡視。四、相關承攬事業間之安全衛生教育之指導及協助。…。(職業安全衛生法第 27 條第 1 項第 1、2、3、4 款)
- 14、年滿 15 歲以上，65 歲以下之受僱於僱用 5 人以上公司、行號之員工，應以其雇主或所屬團體或所屬機構為投保單位，全部參加勞工保險為被保險人。(勞工保險條例第 6 條第 1 項第 2 款)
- 15、符合第 6 條規定之勞工，各投保單位應於其所屬勞工到職、入會、到訓、離職、退會、結訓之當日，列表通知保險人；其保險效力之開始或停止，均自應為通知之當日起算。但投保單位非於勞工到職、入會、到訓之當日列表通知保險人者，除依本條例第七十二條規定處罰外，其保險效力之開始，均自通知之翌日起算。(勞工保險條例 11 條)
- 16、符合第 6 條至第 8 條規定之勞工，投保單位應於本法施行之當日或勞工到職、入會、到訓之當日，列表通知保險人辦理投保手續。…。(勞工職業災害保險及保護法第 12 條第 1 項)
