# 從事撿拾廢棄物作業發生溺水死亡職業災害

核備文號：(108.6.20) 1080404133

一、行業分類：建築工程業（4100）

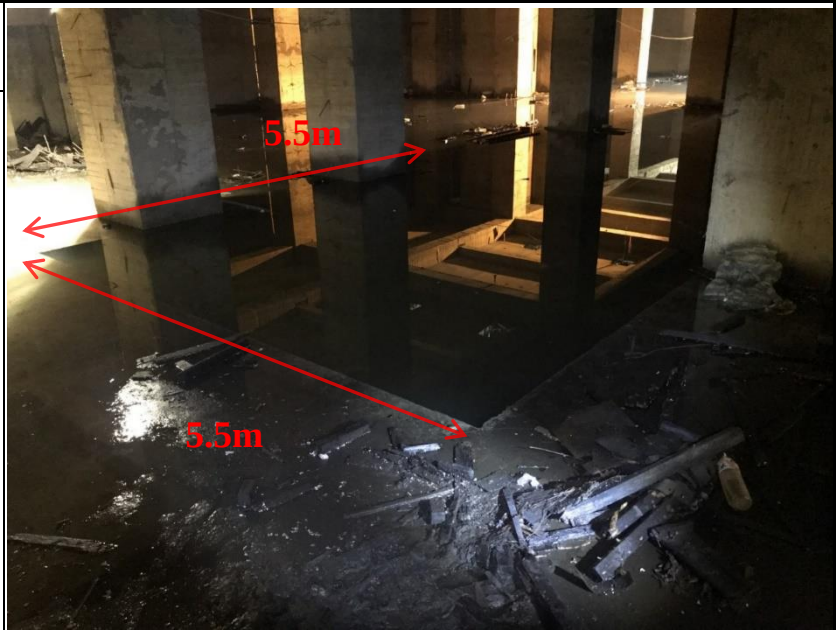
#### 八、災害示意圖或照片

(二)10時49分許，罹災者於地下2樓撿拾廢棄物時跌落車道前積水之機械式停車格機坑(機坑深約2.3公尺，連同樓地板積水0.03公尺，水深計約2.33公尺)。

(一)直接原因：罹災者跌落積水水深約2.33公尺之地下2樓機械式停車格機坑溺水，致呼吸衰竭死亡。

使勞工鄰近水域場所作業時，致勞工有落水之虞者，未設置防止勞工落水之設施。

罹災者於地下2樓撿拾廢棄物時跌落車道前積水之機械式停車格機坑(機坑深2.3公尺，樓地板積水0.03公尺，水深計2.33公尺)。

(五)雇主使勞工鄰近...其他水域場所作業，致勞工有落水之虞者，應依下列規定辦理：  
一、設置防止勞工落水之設施或使勞工著用救生衣。...(營造安全衛生設施標準第14條第1款暨職業安全衛生法第6條第1項)
