從事高速公路路面翻修作業發生被撞1死2傷職業災害

核備文號：(106.11.14) 1061042415

一、行業分類：道路工程業（4210）

二、災害類型：被撞（06）

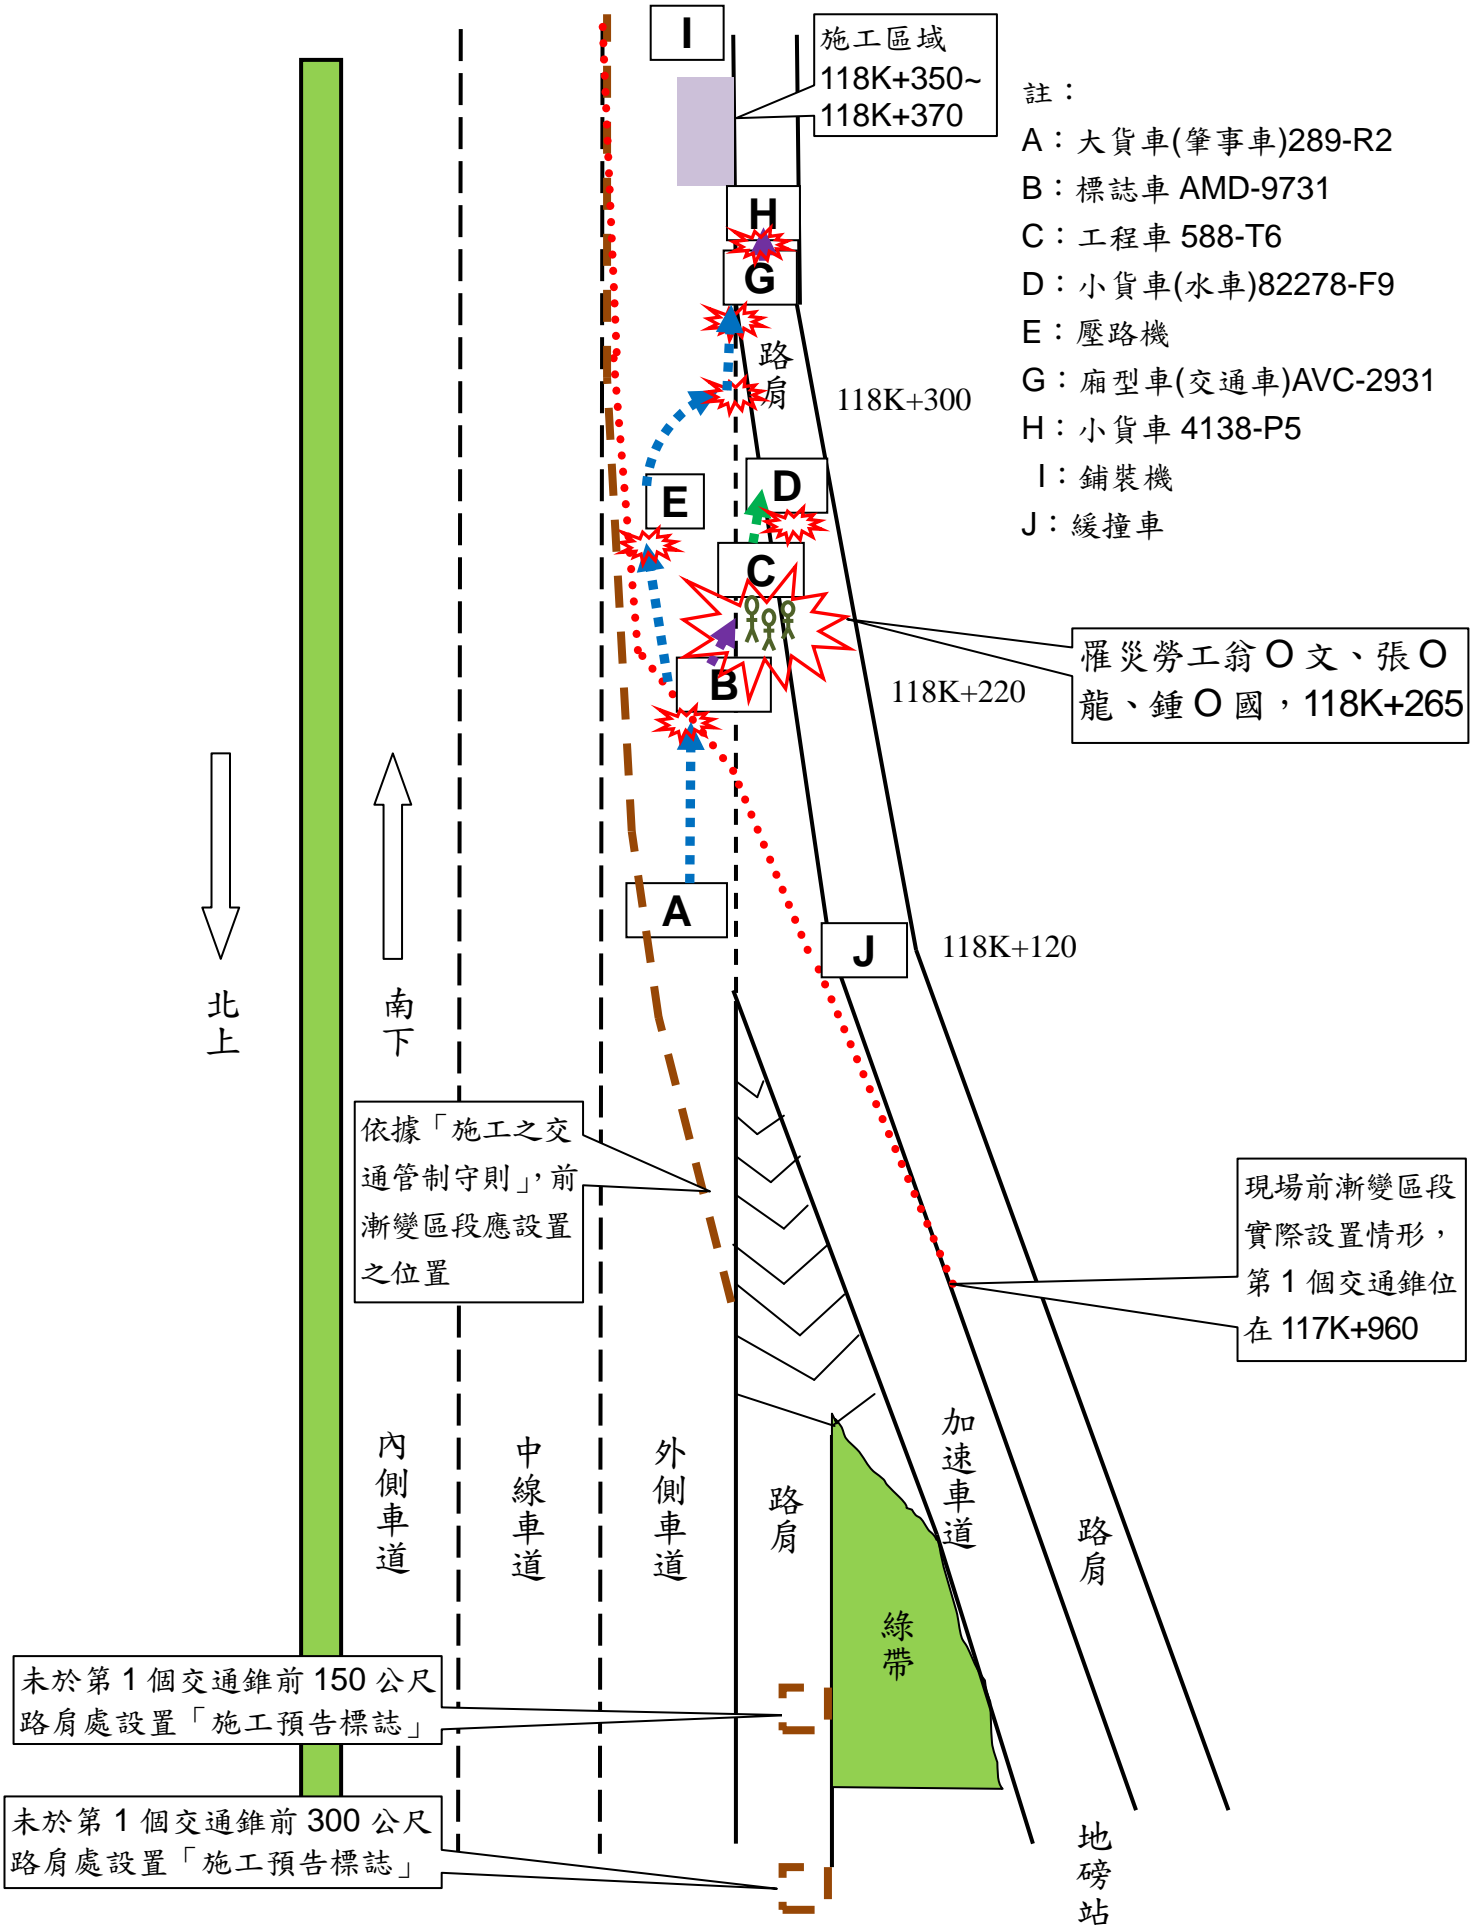
八、災害示意圖或照片

(二)邱罹災者在高速公路從事路面翻修工程，行駛於高速公路之大貨車未注意因應前面路況直接撞入工區，波及在外側路肩紐澤西護欄旁之勞工1死2傷。

翁、張、鍾罹災者等人在高速公路從事路面翻修工程時，在工作場所內遭突入之大貨車撞擊致災。

(1)大貨車駕駛未注意車前狀態致突入交維封閉施工區。

(2)使用道路作業未依施工之交通管制守則規定設置交通維持設施。

未依施工區域現場狀況辨識、評估及控制工作環境或作業危害(主線段交維設施不足)。

(一)雇主對於有車輛出入、使用道路作業、鄰接道路作業或有導致交通事故之虞之工作場所，應依下列規定設置適當交通號誌、標示或柵欄：…。前項交通號誌、標示或柵欄等設施，道路交通主管機關有規定者，從其規定。(職業安全衛生設施規則第21條之1第2項暨職業安全衛生法第6條第1項)
