從事堆高機檢修作業發生遭頂高之堆高機壓傷致死災害

核備文號：1041044793

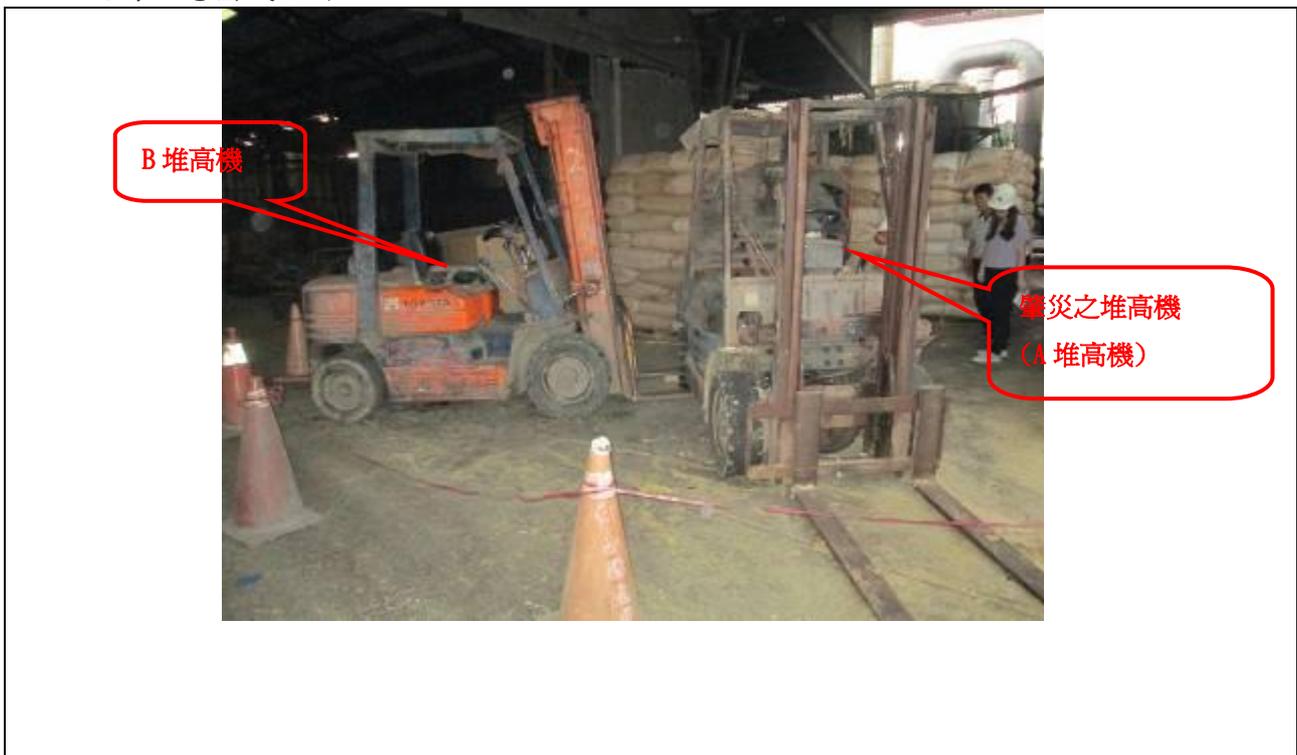
說明一

肇災現場係位於三○公司廠內之木屑置放區

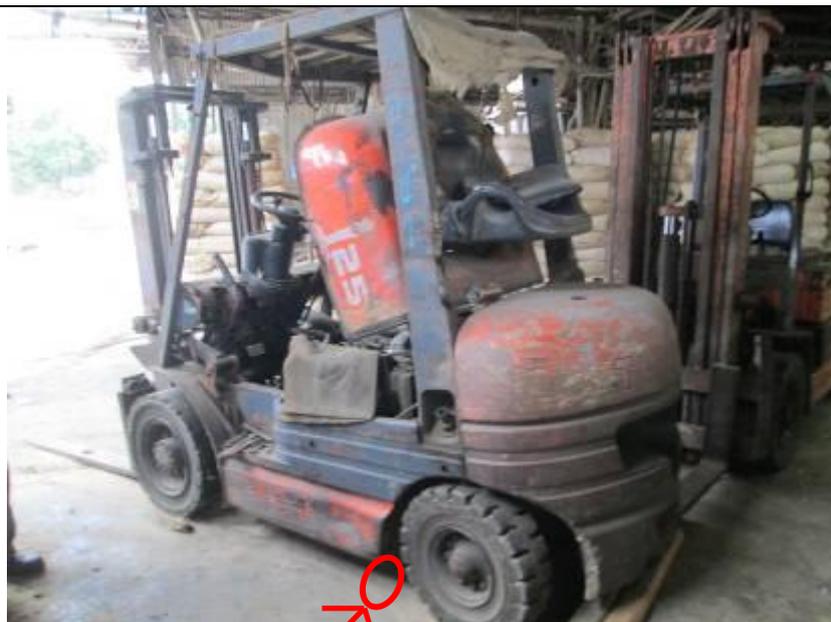
說明二

災害當天未經堆高機操作人員安全衛生教育訓練合格之勞工吳罹災者從事堆高機檢修作業，以最大荷重為2500公斤之B堆高機自右側將自重為3820公斤之A堆高機底部頂高離地約25公分後，下車並將頭伸至A堆高機左側後輪底部查看，因超過B堆高機所能承受之最大荷重，且貨叉僅伸入A堆高機右側尾端底部約79公分，未完全伸入使其載運之A堆高機保持穩固狀態，加上吳罹災者離開B堆高機駕駛座時未拉手剎車，致查修時碰觸之外力使B堆高機滑動造成未穩固狀態之A堆高機產生傾斜，造成吳罹災者遭傾斜之A堆高機底部壓傷頭部傷重死亡。

罹災者遭A堆高機壓住頭部示意圖。肇災之A堆高機，長度約246公分；寬度約105公分；高度約202公分；貨叉長度約113公分。

- (一) 雇主應依事業規模設置職業安全衛生管理人員（職業安全衛生管理辦法第3條第1項暨職業安全衛生法第23條第1項）。
- (二) 雇主應依其事業單位之規模、性質，訂定職業安全衛生管理計畫，要求各級主管及負責指揮、監督之有關人員執行（職業安全衛生管理辦法第12條之1第1項暨職業安全衛生法第23條第1項）。
- (三) 雇主應訂定自動檢查計畫實施自動檢查（職業安全衛生管理辦法第79條暨職業安全衛生法第23條第1項）。
- (四) 雇主對擔任下列工作之勞工，應依工作性質使其接受安全衛生在職教育訓練：…。
十三、前述各款以外之一般勞工。…。（職業安全衛生教育訓練規則第17條第1項第13款暨職業安全衛生法第32條第1項）。
- (五) 雇主應依本法及有關規定會同勞工代表訂定適合其需要之安全衛生工作守則，報經檢查機構備查後，公告實施（職業安全衛生法第34條第1項）。
- (六) 雇主對於荷重在一公噸以上之堆高機，應指派經特殊安全衛生教育訓練人員操作（職業安全衛生設施規則第126條暨職業安全衛生法第6條第1項）。
- (七) 雇主對於堆高機之操作，不得超過該機械所能承受之最大荷重，且其載運之貨物應保持穩固狀態，防止翻倒。（職業安全衛生設施規則第127條暨職業安全衛生法第6條第1項）
- (八) 雇主對於就業場所作業之車輛機械，應使駕駛者或有關人員負責執行下列事項：…。
十二、堆高機於駕駛者離開其位置時，應採將貨叉等放置於地面，並將原動機熄火、制動（職業安全衛生設施規則第116條第1項第12款暨職業安全衛生法第6條第1項）。
