一、行業分類：其他專門營造業（4390）

二、災害類型：墜落(01)

三、媒介物：施工架（411）

四、罹災情形：死亡1人

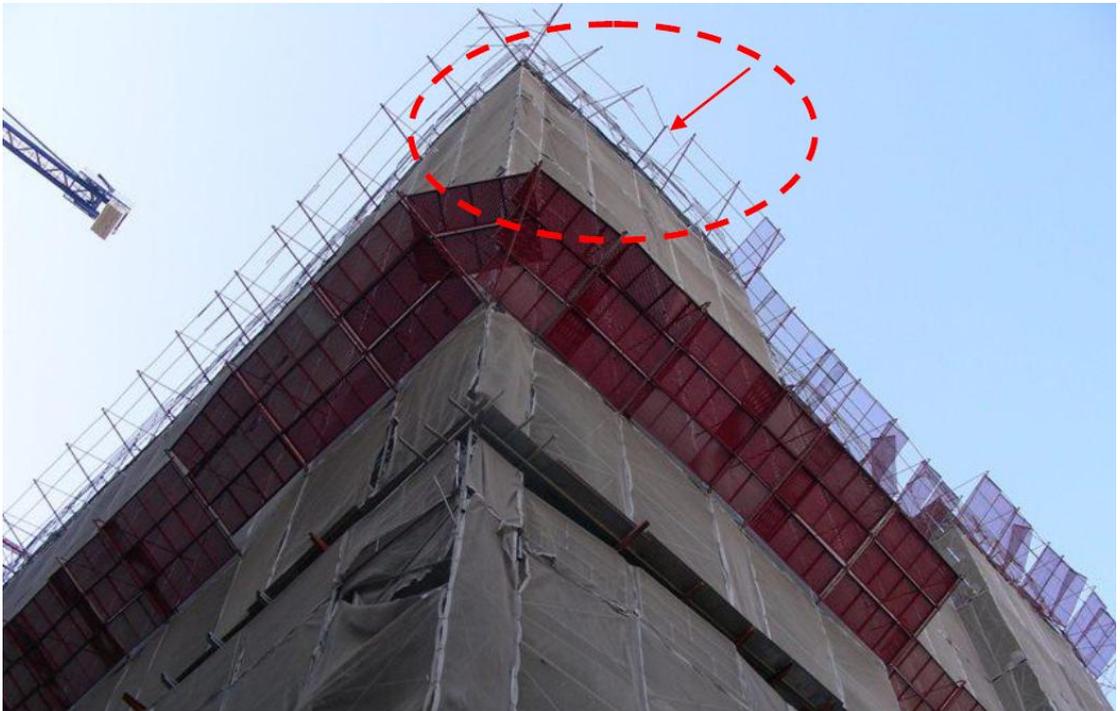
依現場勘察及相關人員所述，災害原因為罹災者於10樓外牆施工架上之斜籬上，施作斜籬組立安裝作業，罹災者站立於斜籬之下斜桿處準備組立斜籬橫桿，造成斜籬之上斜桿受拉斷裂(該斷裂桿件之上端部分，致斜籬瞬間下翻，肇災當時罹災者未穿戴背負式安全帶及使用捲揚式防墜器，致罹災者自斜籬上墜落至地面，墜落高度約34.7公尺，造成胸腹部鈍力損傷死亡。

(一) 事業單位與承攬人、再承攬人分別僱用勞工共同作業時，為防止職業災害，原事業單位應採取左列必要措施：一、．．．。二、工作之連繫與調整。三、工作場所之巡視。四、相關承攬事業間之安全

衛生教育之指導及協助。五、．．．（職業安全衛生法第 27 條第 1 項第 2、3、4 款）

- (二) 雇主對於在高度二公尺以上之高處作業，勞工有墜落之虞者，應使勞工確實使用安全帶、安全帽及其他必要之防護具。但經雇主採安全網等措施者，不在此限。前項安全帶之使用，應視作業特性，依國家標準規定選用適當型式，對於鋼構懸臂突出物、斜籬、二公尺以上未設護籠等保護裝置之垂直固定梯、局限空間、屋頂或施工架組拆、工作台組拆、管線維修作業等高處或傾斜面移動，應採用符合國家標準一四二五三規定之背負式安全帶及捲揚式防墜器。（職業安全衛生設施規則第 281 條第 1、2 項暨職業安全衛生法第 6 條第 1 項）
