從事施工架清掃作業發生墜落致死災害

核備文號：1151802619

一、行業分類：建築工程業（4100）

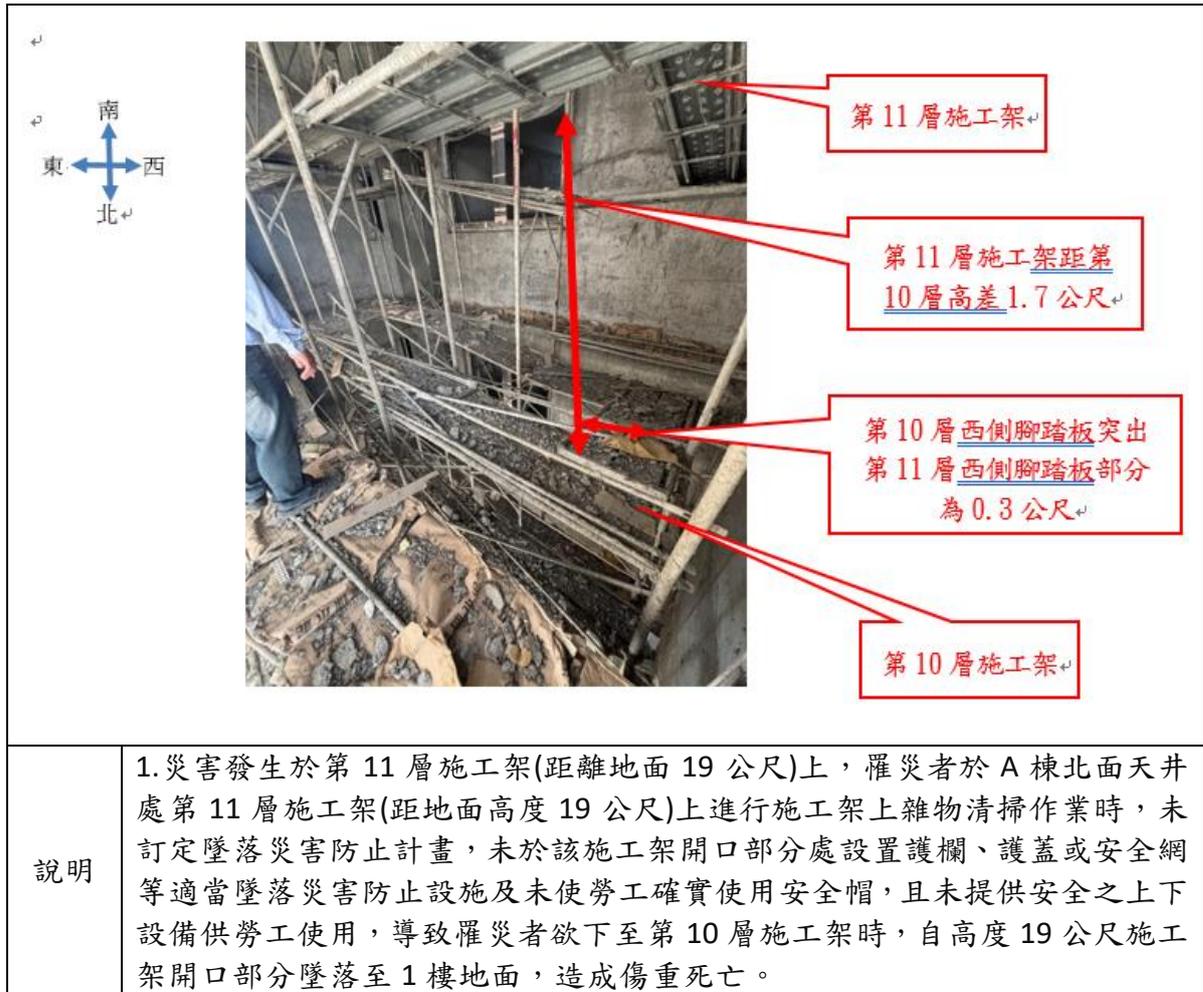
八、現場示意圖或照片：

罹災者於A棟北面天井處第11層施工架(距地面高度19公尺)上進行施工架上雜物清掃作業時，未訂定墜落災害防止計畫，未於該施工架開口部分處設置護欄、護蓋或安全網等適當墜落災害防止設施及未使勞工確實使用安全帽，且未提供安全之上下設備供勞工使用，導致罹災者欲下至第10層施工架時，自高度19公尺施工架開口部分墜落至1樓地面，造成傷重死亡。

（一）直接原因：罹災者自高度19公尺高之施工架開口部分墜落至1樓地面，導致傷重死亡。

- 1、工程之施工者，應於施工規劃階段實施風險評估，致力防止工程施工時，發生職業災害。(職業安全衛生法第 5 條第 2 項)
- 2、雇主對新僱勞工或在職勞工於變更工作前，應使其接受適於各該工作必要之一般安全衛生教育訓練。(職業安全衛生教育訓練規則第 17 條第 1 項暨職業安全衛生法第 32 條第 1 項)
- 3、雇主對於進入營繕工程工作場所作業人員，應提供安全帽，並使其正確戴用。(營造安全衛生設施標準第 11 條之 1 暨職業安全衛生法第 6 條第 1 項)
- 4、雇主對於高度 2 公尺以上之工作場所，…，應訂定墜落災害防止計畫，依下列風險控制之先後順序規劃，並採取適當墜落災害防止設施…。(營造安全衛生設施標準第 17 條暨職業安全衛生法第 6 條第 1 項)
- 5、雇主對於高度 2 公尺以上之…開口部分…等場所作業，…，應於該處設置護欄、護蓋或安全網等防護設備。(營造安全衛生設施標準第 19 條第 1 項暨職業安全衛生法第 6 條第 1 項)
- 6、雇主對勞工於高差超過 1.5 公尺以上之場所作業時，應設置能使勞工安全上下之設備。(職業安全衛生設施規則第 228 條暨職業安全衛生法第 6 條第 1 項)
- 7、雇主應依其事業單位之規模、性質，訂定職業安全衛生管理計畫，要求各級主管及負責指揮、監督之有關人員執行；勞工人數在 30 人以下之事業單位，得以安全衛生管理執行紀錄或文件代替職業安全衛生管理計畫。(職業安全衛生管理辦法第 12 條之 1 第 1 項暨職業安全衛生法第 23 條第 1 項)
- 8、雇主對營建工程施工架設備…等，應於每日作業前及使用終了後，檢點該設備有無異常或變形。(職業安全衛生管理辦法第 63 條暨職業安全衛生法第 23 條第 1 項)
