# 事屋頂修繕作業發生墜落致死災害

核備文號：1071009878

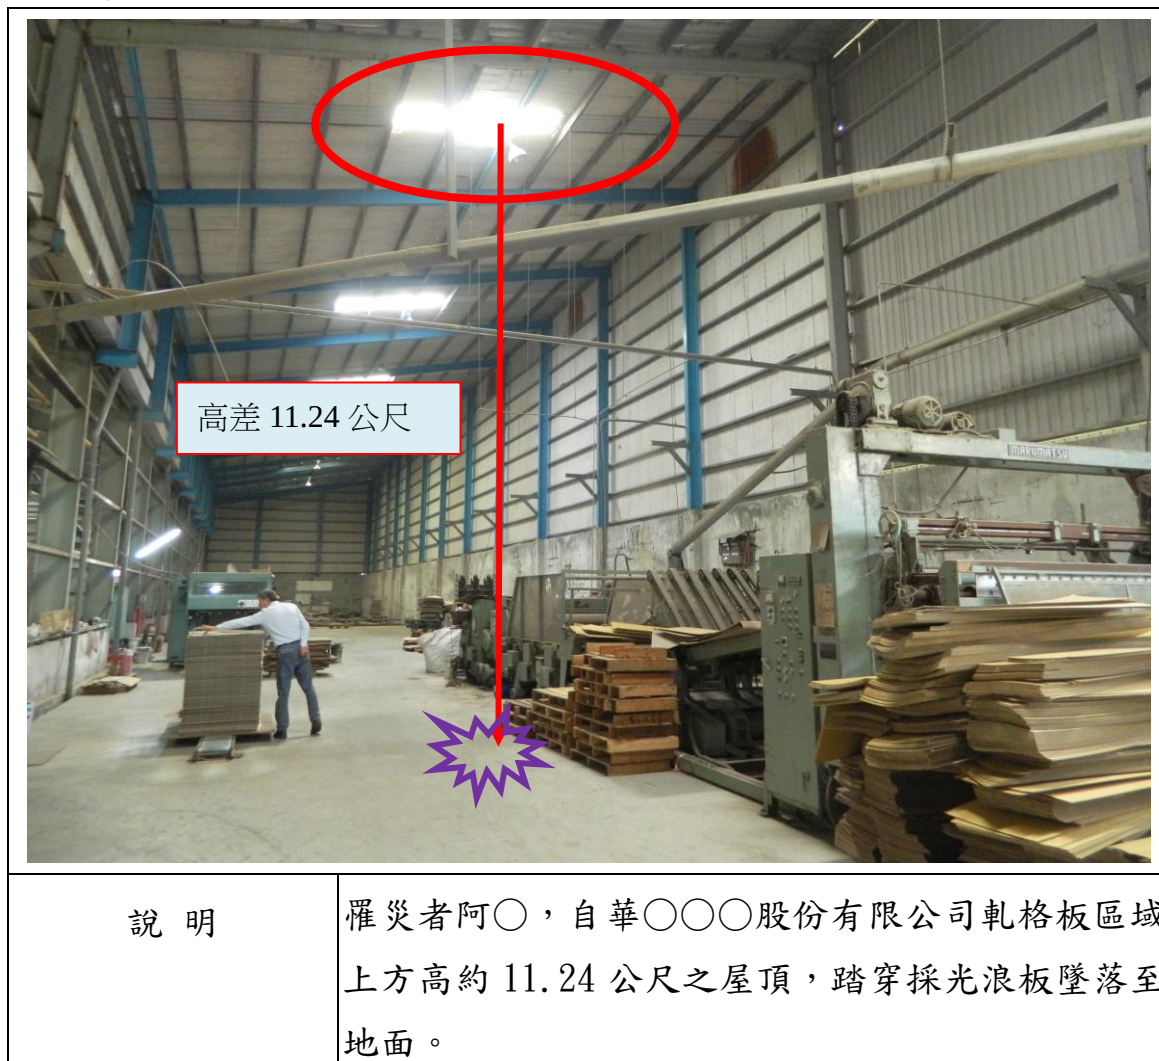
## 八、現場照片：

(一)直接原因：罹災者阿○自高度 11.24 公尺之屋頂踏穿塑膠採光浪板墜落至地面致死。

- (一)雇主對勞工於以石綿板、鐵皮板、瓦、木板、茅草、塑膠等材料構築之屋頂或於以礦纖板、石膏板等材料構築之夾層天花板從事作業時，為防止勞工踏穿墜落，應採取下列設施：一、規劃安全通道，於屋架或天花板支架上設置適當強度且寬度在三十公分以上之踏板。二、於屋架或天花板下方可能墜落之範圍，裝設堅固格柵或安全網等防墜設施。三、指定專人指揮或監督該作業。(職業安全衛生設施規則第 227 條第 1 項暨職業安全衛生法第 6 條第 1 項)
- (二)雇主對於在高度 2 公尺以上之高處作業，勞工有墜落之虞者，應使勞工確實使用安全帶、安全帽及其他必要之防護具。但經雇主採安全網等措施者，不在此限。(職業安全衛生設施規則第 281 條第 1 項暨職業安全衛生法第 6 條第 1 項)
- (三)雇主應依規定置職業安全衛生業務主管。(職業安全衛生管理辦法第 3 條第 1 項暨職業安全衛生法第 23 條第 1 項)
- (四)雇主應依其事業單位之規模、性質，訂定職業安全衛生管理計畫，要求各級主管及負責指揮、監督之有關人員執行；勞工人數在 30 人以下之事業單位，得以安全衛生管理執行紀錄或文件代替職業安全衛生管理計畫。(職業安全衛生管理辦法第 12 條之 1 第 1 項暨職業安全衛生法第 23 條第 1 項)
- (五)雇主應依勞工安全衛生法及有關規定會同勞工代表訂定適合其需要之安全衛生工作守則，報經檢查機構備查後，公告實施。(職業安全衛生法第 34 條第 1 項)
- (六)雇主對新僱勞工或在職勞工於變更工作前，應使其接受適於各該工作必要之安全衛生教育訓練。(職業安全衛生教育訓練規則第 16 條第 1 項暨職業安全衛生法第 32 條第 1 項)
- (七)雇主應依規定訂定自動檢查計畫，實施自動檢查。(職業安全衛生管理辦法第 79 條暨職業安全衛生法第 23 條第 1 項)
