從事模板組立作業發生墜落死亡職業災害

核備文號：(107.02.06) 1071002394

一、行業分類：建築工程業（4100）

二、災害類型：墜落（01）

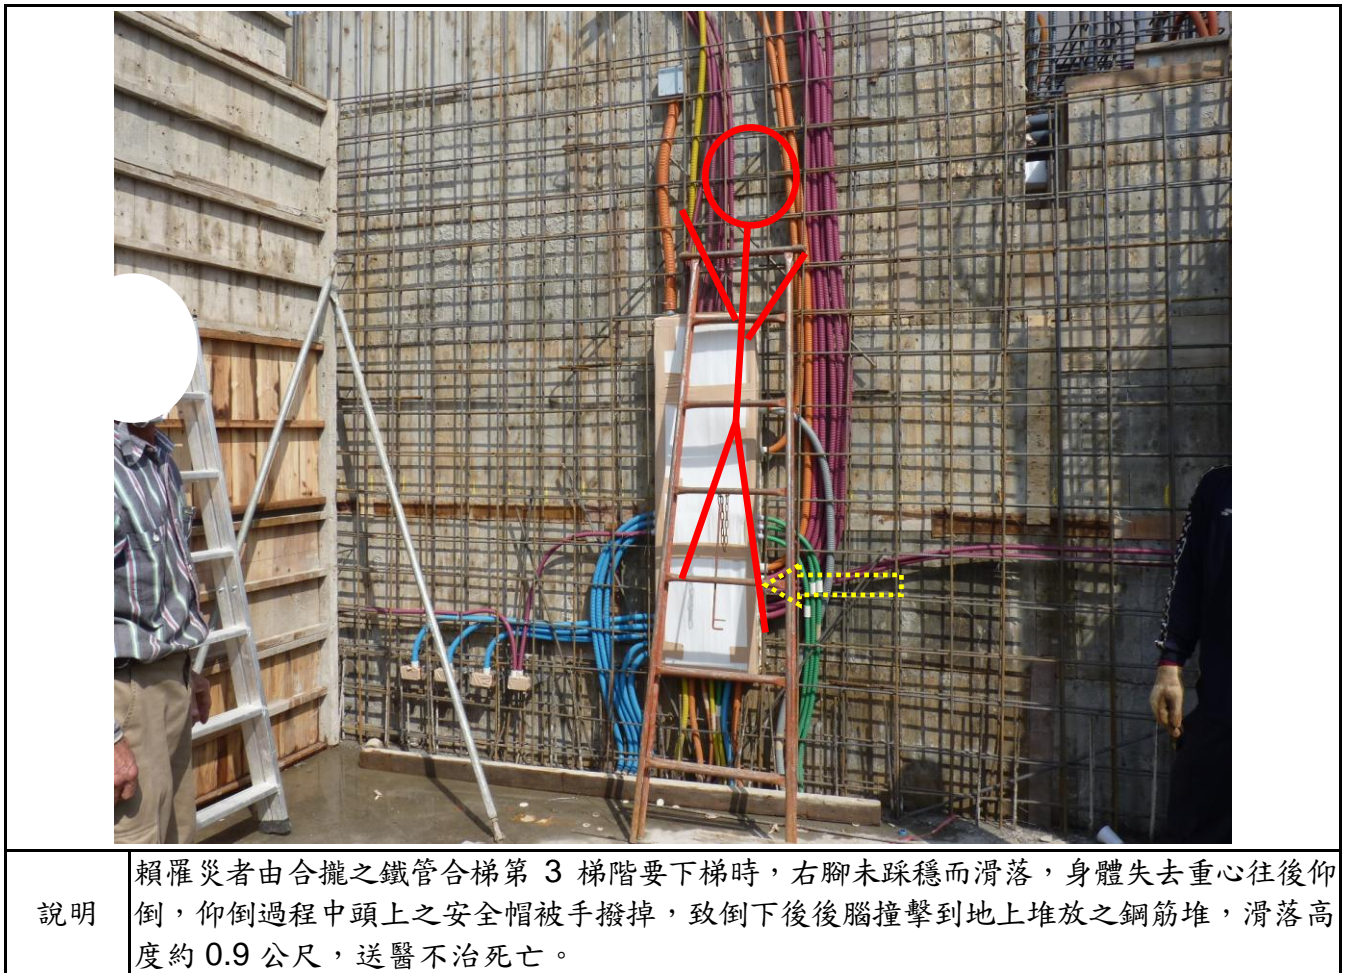
八、災害示意圖或照片

(二)賴罹災者由高約0.9公尺之合攏之鐵管合梯第3梯階滑落至樓板。

賴罹災者由高約0.9公尺之鐵管梯第3梯階要下梯時，右腳未踩穩鐵管而滑落，身體失去重心往後仰，仰倒過程中未扣妥之安全帽遭撥掉，致後腦撞擊到地上堆放之鋼筋堆，造成後腦出血，送醫救治術後仍呈昏迷，後於106年2月16日腦傷併久臥症候，致心肺功能衰竭死亡。

(1)使用之鐵管合梯未有安全之防滑梯面。

(2)作業人員未正確戴用安全帽。

(一)雇主對於進入營繕工程工作場所作業人員，應提供適當安全帽，並使其正確戴用。(營造安全衛生設施標準第11條之1暨職業安全衛生法第6條第1項)

(二)雇主對於使用之合梯，應符合下列規定：一、…。四、有安全之防滑梯面。(職業安全衛生設施規則第230條第1項第4款暨職業安全衛生法第6條第1項)
