# 從事冷氣室外機維修作業因冷媒外洩起火 致燒灼傷

(職災案例警示)

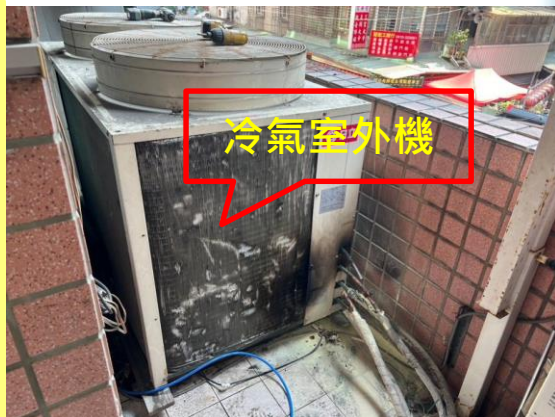
112年4月29日發生使用砂輪切割器從事冷氣室外機維修作業時因未確認是否存有可燃性氣體，並採取通風措施，且使用有發生火花之器具，致外洩之冷媒碰觸切割作業產生之火花起火爆炸，造成2名勞工雙手及臉部燒灼傷之職業災害案。

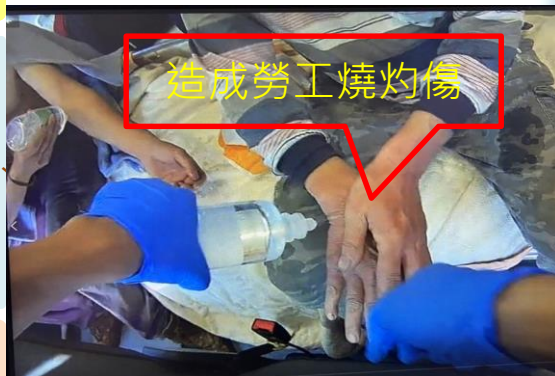
對存有可燃性氣體，致引起爆炸、火災之虞之工作場所，未有通風等必要設施；使用有發生明火、火花及其他可能引起爆炸、火災危險之器具或設備。
