## 勞工遭砂石輸送機捲入致死災害

核備文號：(111)034599

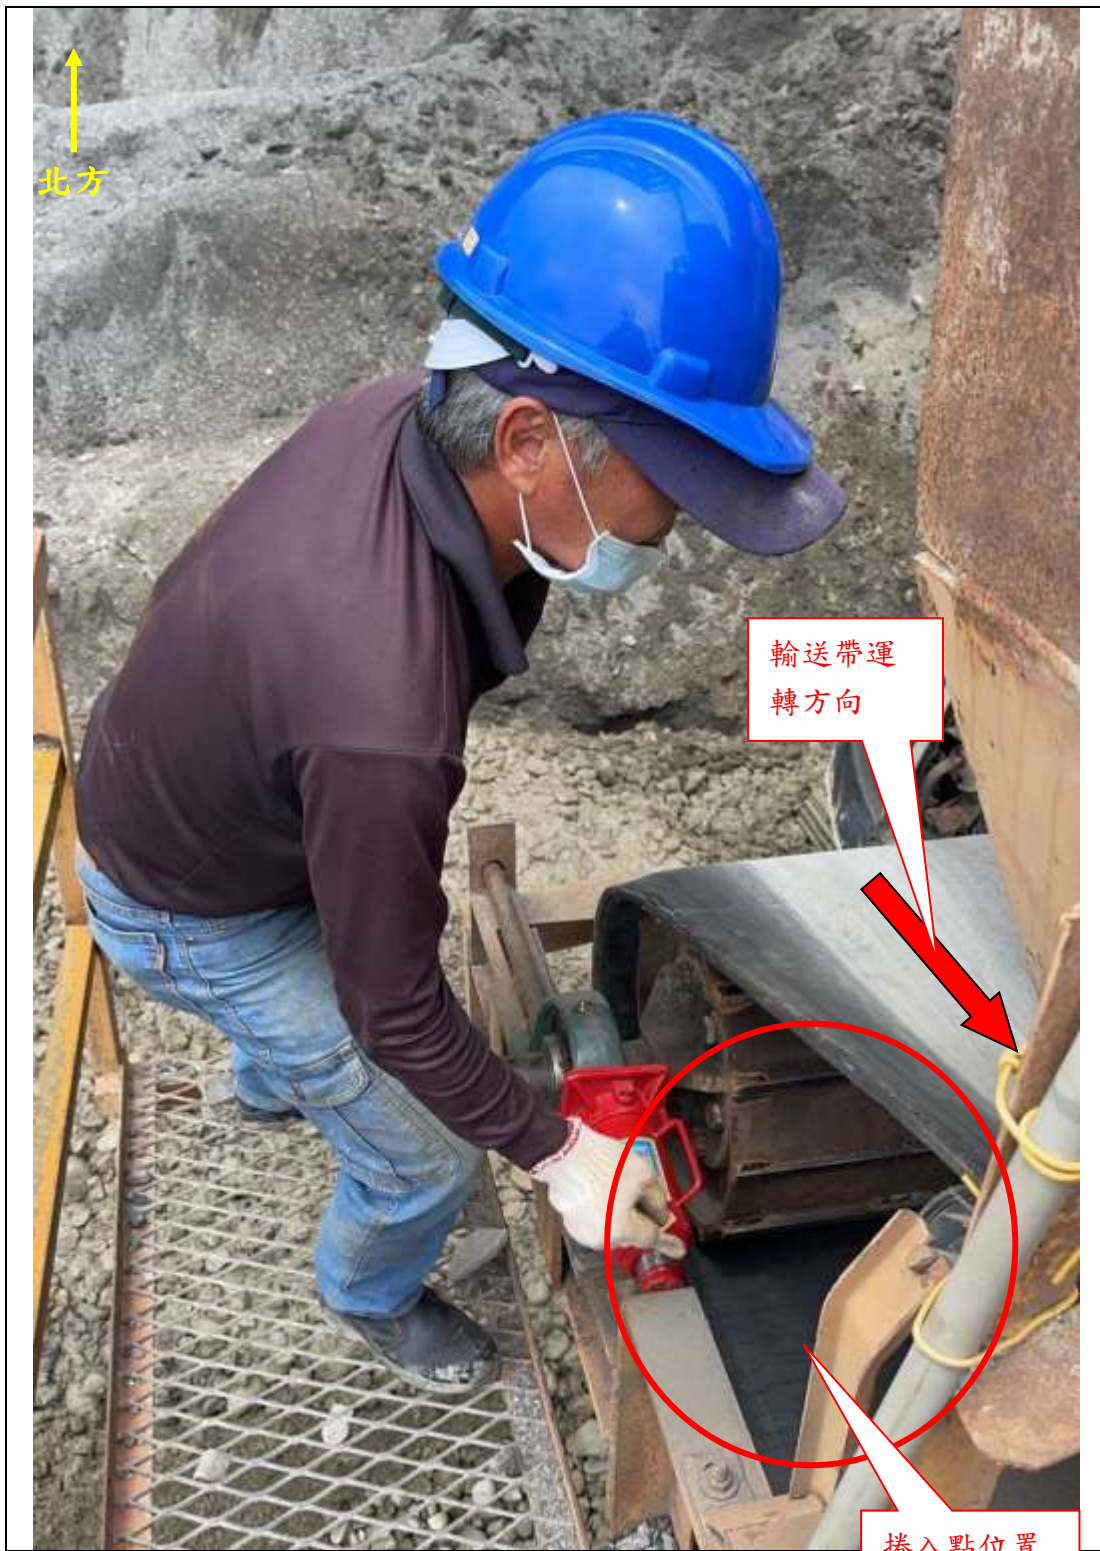
八、現場示意圖或照片：

災害發生時勞工阮XX即使用放置於該處之千斤頂從事肇災砂石帶式輸送機輸送帶調整作業(示意照)。

(二)間接原因：(1)輸送機尾輪捲入點處未設護罩、護圍等設備。

(3)於輸送機尾輪處從事輸送機輸送帶調整作業時，未停止機械運轉

1. 雇主對於機械之原動機、轉軸、齒輪、帶輪、飛輪、傳動輪、傳動帶等有危害勞工之虞之部分，應有護罩、護圍、套胴、跨橋等設備。(職業安全衛生設施規則第 43 條第 1 項暨職業安全衛生法第 6 條第 1 項)
2. 雇主對於使用動力運轉之機械，具有顯著危險者，應於適當位置設置有明顯

標誌之緊急制動裝置，立即遮斷動力並與制動系統連動，能於緊急時快速停止機械之運轉。(職業安全衛生設施規則第 45 條暨職業安全衛生法第 6 條第 1 項)

3. 雇主對於機械之掃除、上油、檢查、修理或調整有導致危害勞工之虞者，應停止相關機械運轉及送料。為防止他人操作該機械之起動等裝置或誤送料，應採上鎖或設置標示等措施，…。(職業安全衛生設施規則第 57 條第 1 項暨職業安全衛生法第 6 條第 1 項)
4. 雇主應依其事業單位之規模、性質，訂定職業安全衛生管理計畫，要求各級主管及負責指揮、監督之有關人員執行；勞工人數在 30 人以下之事業單位，得以安全衛生管理執行紀錄或文件代替職業安全衛生管理計畫。(職業安全衛生管理辦法第 12 條之 1 第 1 項暨職業安全衛生法第 23 條第 1 項)
5. 雇主應訂定自動檢查計畫，實施自動檢查。(職業安全衛生管理辦法第 79 條暨職業安全衛生法第 23 條第 1 項)
6. 雇主對新僱勞工或在職勞工於變更工作前，應使其接受適於各該工作必要之一般安全衛生教育訓練。…。前二項教育訓練課程及時數，依附表十四之規定。(職業安全衛生教育訓練規則第 17 條第 3 項暨職業安全衛生法第 32 條第 1 項)
