移動式施工架倒塌致發生墜落致死職業災害

核備文號:1111058116

一、行業種類:建物完工裝修工程業(4340)

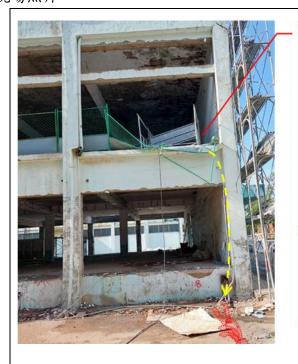
(二) 罹災者蕭○○將移動式施工架移到靠窗區域,靠窗區域之樓板邊緣牆面拆除後開口部分僅設置乙種圍籬警示,未設置護欄等防護設備,因地面碎石塊造成施工架腳輪移動時卡住,人員拉力與腳輪卡住形成之支點產生傾覆力矩超過施工架自身重力矩,致該整架施工架向靠窗區樓板邊緣開口倒塌,蕭○○遭倒塌之移動式施工架撞擊後壓倒乙種圍籬墜落至高差 3.8 公尺之地面,經送醫後仍因傷重不治死亡。

直接原因:罹災者蕭○○自高度約3.8公尺之2樓樓板邊緣開口墜落至地面,造成頭 胸腹部創傷合併血胸、腹內出血,致創傷性休克死亡。

- 1. 進入營繕工程工作場所作業人員,未確實配戴安全帽。
- 2. 高度約3.8公尺之樓板邊緣開口,未設置護欄等防護設備。

因地面碎石塊造成施工架腳輪移動時卡住,人 員拉力與腳輪卡住形成之支點產生傾覆力矩 超過施工架自身重力矩,致該整架施工架向靠 窗區樓板邊緣開口倒塌。

- 機械、設備、器具、原料、材料等物件之設計、製造或輸入者及工程之設計或施工者, 應於設計、製造、輸入或施工規劃階段實施風險評估,致力防止此等物件於使用或工 程施工時,發生職業災害。(職業安全衛生法第5條第2項)
- 2. 雇主對於進入營繕工程工作場所作業人員,應提供適當安全帽,並使其正確戴用。(營 造安全衛生設施標準第11條之1暨職業安全衛生法第6條第1項)
- 3. 雇主對於高度2公尺以上之····開口部分····等場所作業,勞工有遭受墜落危險之虞者,應於該處設置護欄、護蓋或安全網等防護設備。(營造安全衛生設施標準第19條第1項暨職業安全衛生法第6條第1項)
- 4. 雇主僱用勞工時,應依規定項目實施一般體格檢查。(勞工健康保護規則第16條暨職業安全衛生法第20條第1項)
