# 從事斬切機搬運作業發生斬切機倒塌被壓傷致死災害

核備文號：1061005930簽

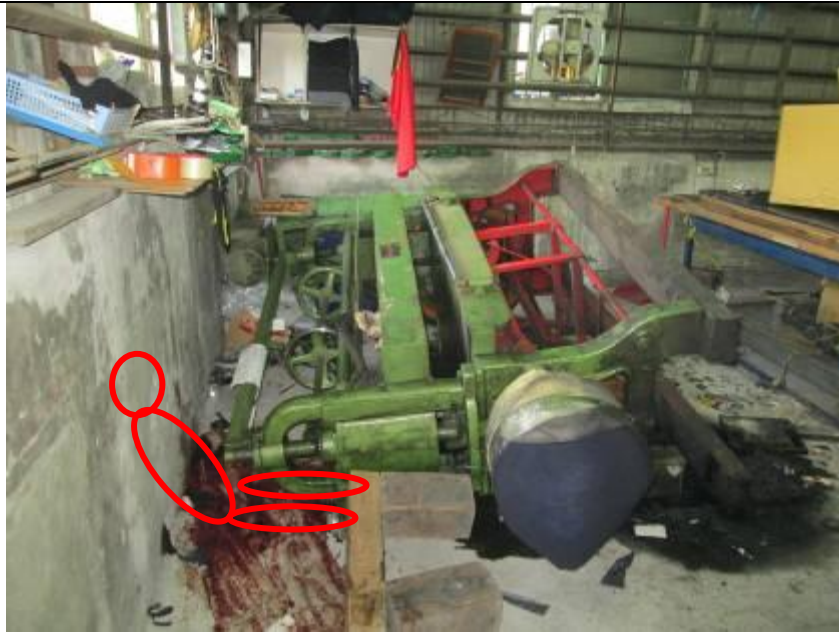
說明一

災害當天罹災者○請○公司勞工陳○用堆高機擬將故障之斬切機搬運至工廠門口，陳○遂駕駛堆高機以右邊貨叉插入該斬切機南邊木質腳座並頂高，因該斬切機未事先綁固，以保持穩固狀態致重心不穩，遂向北側翻倒，壓著同位於北側之罹災者頭、胸部致死。

對於堆高機之搬運作業，載運之斬切機因未保持穩固狀態，致斬切機翻倒壓著罹災者。

肇災現場位於○有限公司之橡膠片裁切作業區，罹災者被翻倒之斬切機壓住頭胸部示意圖。

(四) 雇主對於堆高機之操作，不得超過該機械所能承受之最大荷重，且其載運之貨物應保持穩固狀態，防止翻倒。(職業安全衛生設施規則第127條暨職業安全衛生法第6條第1項)
