從事營建廢棄物清運作業發生勞工被夾致死職業災害

- 一、 行業分類：其他清潔服務業
- 二、 災害類型：被夾(07)
- 三、 媒介物：動力搬運機械-其他(229)
- 四、 罹災情形：死亡 1 人
- 五、 發生經過：

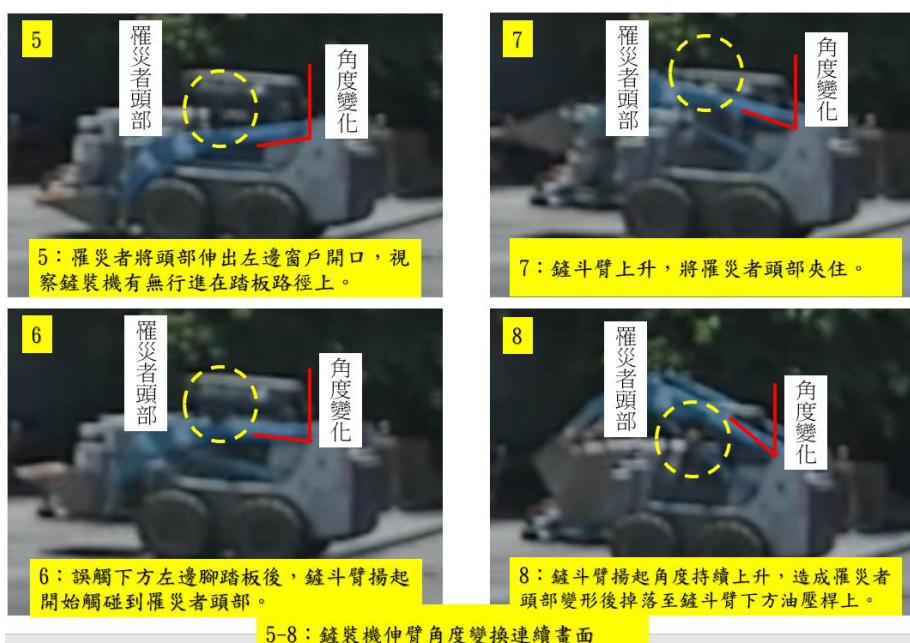
災害照片說明

112 年 8 月 21 日上午 11 時 35 分，罹災者駕駛鏟裝機以倒退行駛方式，欲透過貨車後方放置之道板上至貨車車斗內停置，載往另 1 處作業地點，倒車前罹災者為確定鏟裝機輪胎是否正確對準於後方道板，起身將頭部伸出鏟裝機左側開孔處向左後方觀察時，因鏟斗臂突然升起而夾緊罹災者頭部致死。

- 1、直接原因：頭部遭鏟裝機鏟斗臂擠壓致死。
- 2、間接原因：駕駛者離開其位置時，未將鏟裝機熄火、制動。
- 3、基本原因：
 - (1)未於事前告知該承攬人有關其事業工作環境、危害因素暨職業安全衛生法及有關安全衛生規定應採取之措施。
 - (2)未落實指揮、監督、協調、連繫調整、巡視及指導協助安全衛生教育訓練。
 - (3)未設置職業安全衛生業務主管。
 - (4)未使勞工接受職業安全衛生教育訓練。
 - (5)未落實自動檢查。
 - (6)未報備安全衛生工作守則。
 - (7)未訂定及執行職業安全衛生管理計畫。

罹災者誤觸踏板，造成鏟裝機伸臂揚起致罹災者頭部被夾致死。

- 1、雇主對於勞動場所作業之車輛機械，應使駕駛者或有關人員負責執行下列事項：一、…。十一、駕駛者離開其位置時，應將作業裝置置於地面，並將原動機熄火、制動，…。【職業安全衛生設施規則第 116 條第 11 款暨職業安全衛生法第 6 條第 1 項】
- 2、雇主於僱用勞工時，應施行體格檢查；對在職勞工應施行下列健康檢查：一、一般健康檢查。…。【勞工健康保護規則第 17 條第 1 項暨職業安全衛生法第 20 條第 1 項】
- 3、事業單位應依職業安全衛生管理辦法第 3 條所述附表二之規模，置職業安全衛生業務主管及管理人員。【職業安全衛生管理辦法第 3 條第 1 項暨職業安全衛生法第 23 條第 1 項】
- 4、雇主應依其事業單位之規模、性質，訂定職業安全衛生管理計畫，要求各級主管及負責指揮、監督之有關人員執行；勞工人數在 30 人以下之事
