標題：從事施工構臺構築作業發生被夾致死災害

一、行業種類：其他土木工程業（4290）

二、災害類型：被夾、被捲（07）

三、媒介物：動力鏟類設備（142）

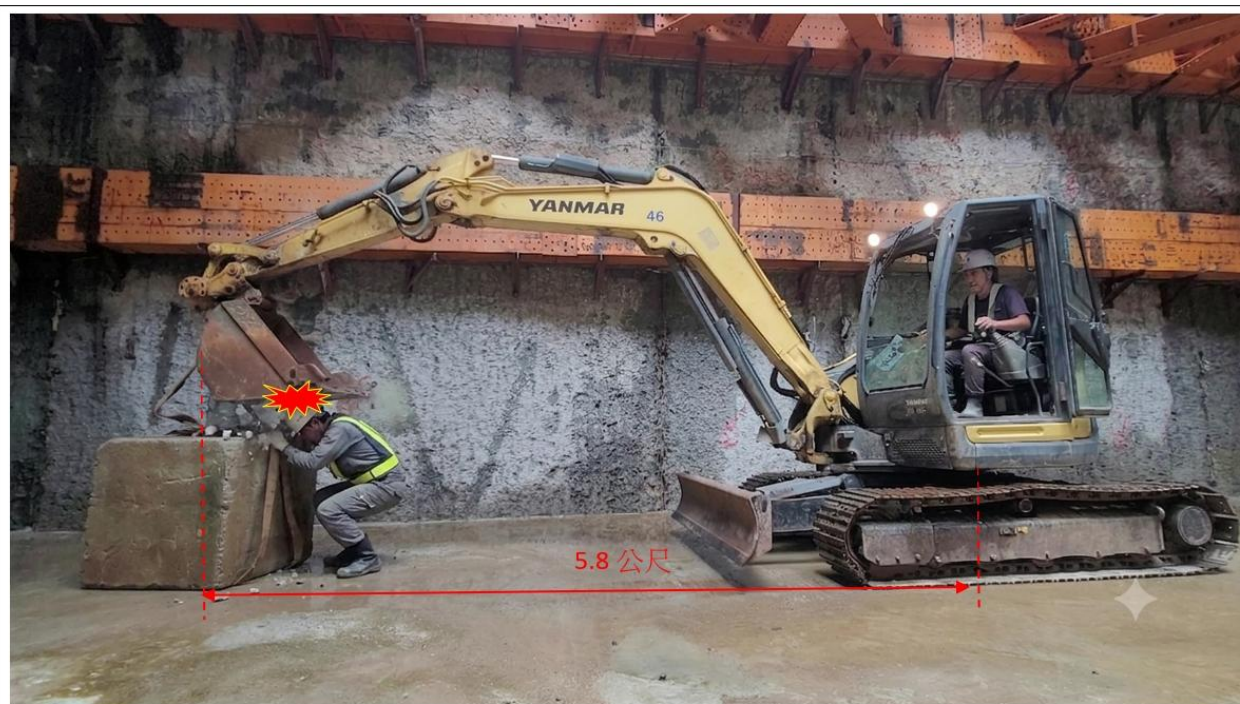
八、災害示意圖或照片：

依據○○公司挖掘機操作手簡○○稱述，115 年 5 月 28 日由簡○○操作挖掘機與罹災者瓦○○一同在○○豎井，從事混凝土塊吊掛、搬運、安裝定位作業，上午 8 時 50 分許，簡○○操作挖掘機吊掛搬運約 2.4 公噸之混凝土塊，預計吊運至工作井南側安裝定位，定位作業過程中，當挖掘機臂展伸到接近作業極限位置時，原在旁協助的罹災者瓦○○疑因發現吊掛混凝土塊之纖維帶有錯位情形，突然接近挖掘機並將頭、手部鑽入鏟斗與混凝土塊之間試圖調整纖維帶，此時，該挖掘機因吊掛物過重且伸臂過長，瞬間失去平衡並產生向前俯傾之晃動，簡○○見狀意圖拉回機身平衡，情急之下將伸臂上抬並向內回縮，然而受機身未回復平衡之慣性與混凝土塊重力交互作用影響，挖掘機鏟斗持續向混凝土塊方向強力下壓。罹災者瓦○○因閃避不及，頭部遭鏟斗與混凝土塊夾擊致重傷，經送○○醫院急救，同日 10 時 17 分不治死亡。

說明：動力鏟臂展 5.8 公尺的作業半徑，吊掛 2.4 公噸荷重搬運混凝土塊。（模擬照片）

雇主對於勞動場所作業之車輛機械，應使駕駛者或有關人員負責執行下列事項：…三、車輛系營建機械作業時，禁止人員進入操作半徑內或附近有危險之虞之場所。…五、應依製造廠商規定之安全度及最大使用荷重等操作。…

九、不得使車輛機械供為主要用途以外之用途。…（職業安全衛生設施規則  
第 116 條第 3 款、第 5 款及第 9 款暨職業安全衛生法第 6 條第 1 項）
