屋頂踏穿墜落致死災害

核備文號：1080403487

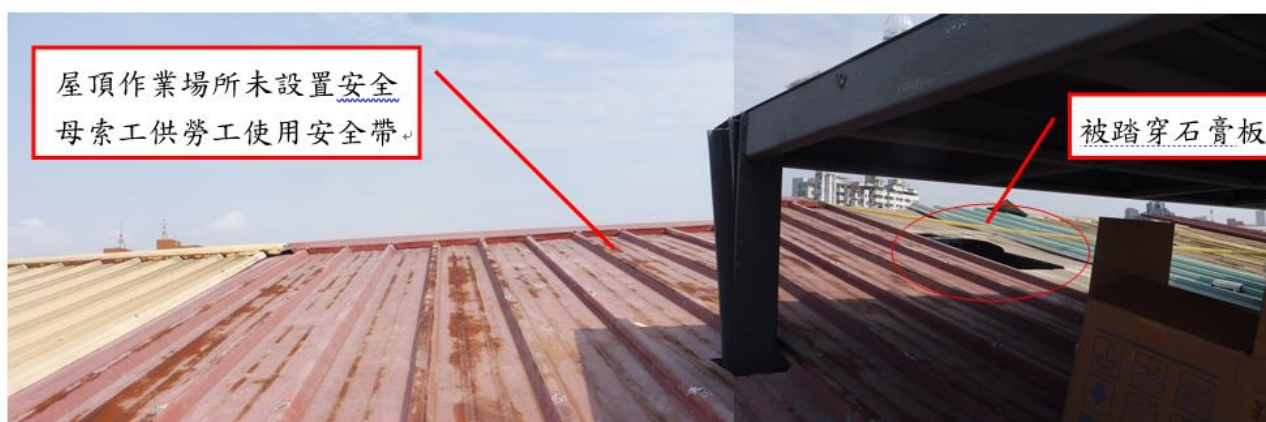
八、現場照片：

屋頂板為上層烤漆浪板及下層石膏板之雙層構造，被踏穿之屋頂下層石膏板開口長度約80公分，寬度約50公分

（二）108年4月10日10時50分許，罹災者丁○鏡於屋頂從事屋頂烤漆浪板更換作業時，屋頂作業場所未規劃安全通道，且未於下方設置安全網等防墜設施，又未使用安全帶及安全帽，致丁○鏡於已拆除之烤漆浪板位置踏穿石膏板，自屋頂墜落至高差約7.6公尺之1、2樓樓梯間，經送醫急救仍因傷重不治死亡。

（一）直接原因：罹災者丁○鏡從事屋頂作業時踏穿石膏板墜落至高差約7.6公尺之1、2樓樓梯間，造成頭部外傷及顱內出血，經送醫急救仍傷重不治死亡。

（2）於易踏穿材料構築之屋頂作業時，未規劃安全通道，未於屋架上設置適當強度，且寬度在30公分以上之踏板，及未於下方適當範圍裝設堅固格柵或安全網等防墜設施。

- (三) 雇主使勞工從事屋頂作業時，應指派專人督導，並依下列規定辦理：一、…。三、於易踏穿材料構築之屋頂作業時，應先規劃安全通道，於屋架上設置適當強度，且寬度在 30 公分以上之踏板，並於下方適當範圍裝設堅固格柵或安全網等防墜設施。於前項第三款之易踏穿材料構築屋頂作業時，雇主應指派屋頂作業主管於現場辦理下列事項：一、決定作業方法，指揮勞工作業。二、實施檢點，檢查材料、工具、器具等，並汰換不良品。三、監督勞工確實使用個人防護具。四、確認安全衛生設備及措施之有效狀況。五、其他為維持作業勞工安全衛生所必要之設備及措施。(營造安全衛生設施標準第 18 條第 1 項第 3 款、第 2 項暨職業安全衛生法第 6 條第 1 項)
- (四) 雇主僱用勞工時，應依規定項目實施一般體格檢查。(勞工健康保護規則第 14 條暨職業安全衛生法第 20 條第 1 項)
- (五) 雇主應依規定置職業安全衛生業務主管。(職業安全衛生管理辦法第 3 條第 1 項暨職業安全衛生法第 23 條第 1 項)
- (六) 雇主應依其事業單位之規模、性質，訂定職業安全衛生管理計畫，要求各級主管及負責指揮、監督之有關人員執行；勞工人數在 30 人以下之事業單位，得以安全衛生管理執行紀錄或文件代替職業安全衛生管理計畫。(職業安全衛生管理辦法第 12 條之 1 第 1 項暨職業安全衛生法第 23 條第 1 項)
- (七) 雇主應依規定訂定自動檢查計畫實施自動檢查。(職業安全衛生管理辦法第 79 條暨職業安全衛生法第 23 條第 1 項)
- (八) 雇主對新僱勞工或在職勞工於變更工作前，應使其接受適於各該工作必要之一般安全衛生教育訓練。(職業安全衛生教育訓練規則第 16 條第 1 項暨職業安全衛生法第 32 條第 1 項)
- (九) 雇主應依職業安全衛生法及有關規定會同勞工代表訂定適合其需要之安全衛生工作守則，報經勞動檢查機構備查後，公告實施。(職業安全衛生法第 34 條第 1 項)
