# 勞工從事CNC設備故障排除作業發生被夾致死災害案

三、媒介物：其他（159，CNC臥式銑床）

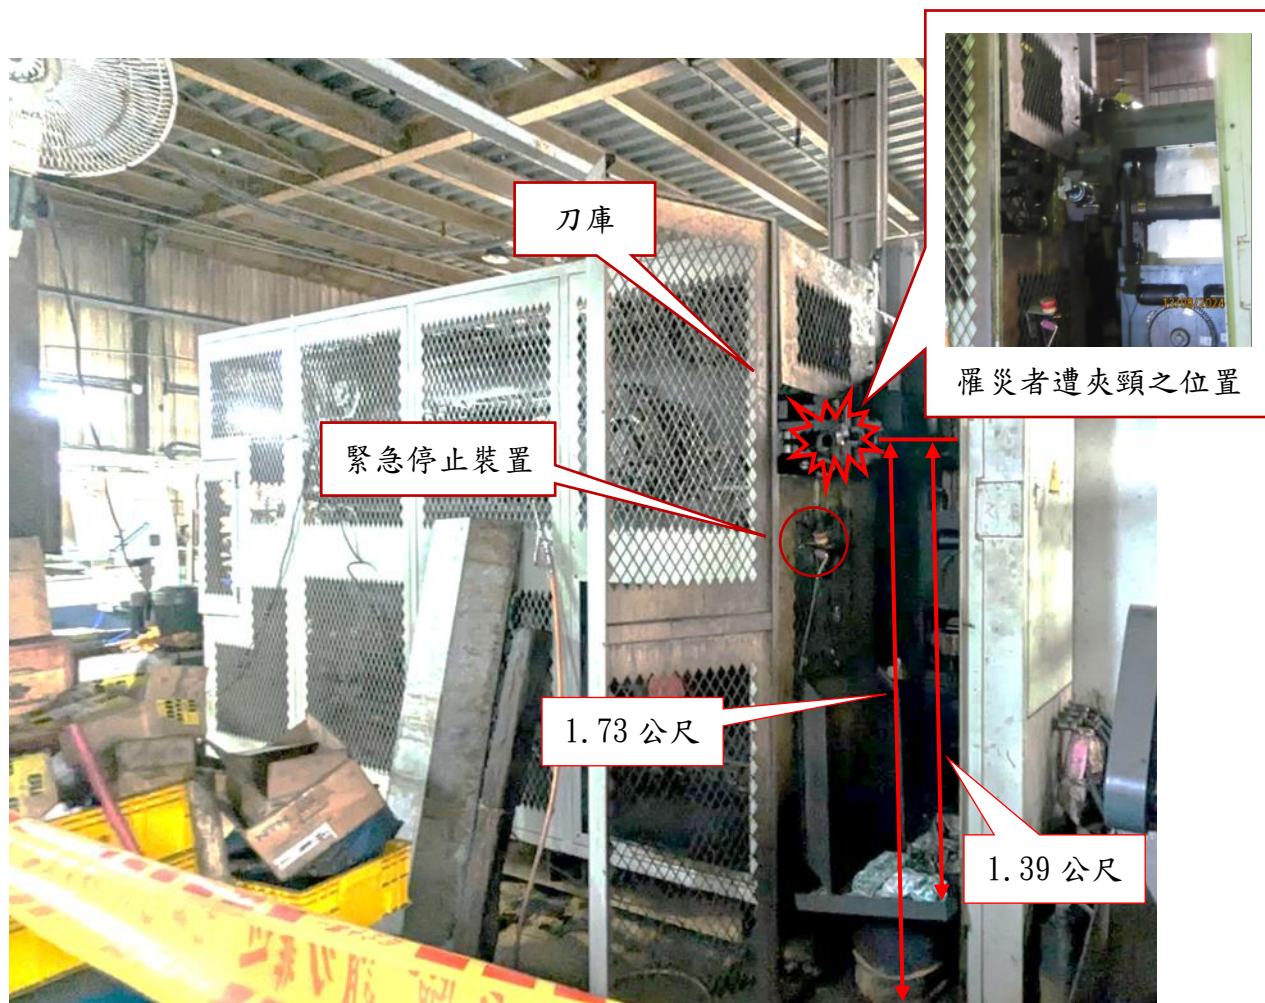
八、現場示意圖或照片：

113年8月13日上午8時許，所僱勞工郭○○及罹災勞工王○○（下稱王員）於二廠作業，罹災者王員發現CNC臥式銑床故障，經查修發現為換刀臂未回到原本位置定位，導致預備刀臂停在預備刀位置不動，未能正常旋轉90度到刀庫換刀區，在機台未停機及斷電之情況下，王員打開CNC臥式銑床後方之維修門，而該維修門未具連鎖性能，且平時亦未以螺絲鎖固，王員先拆除連動齒輪護罩，發現連動齒輪箭頭未轉到定位點，並以活動板手轉動連動齒輪進行故障排除作業，在連動齒輪箭頭轉到定位點時，驅動裝置感應器接收到連動齒輪到定位，即進而執行下個程式動作旋轉預備刀臂90度到刀庫換刀區，王員閃避不及，造成王員脖子（頸部）被突然啟動之預備刀臂夾在預備刀臂及刀庫之間，且預備刀臂剛好壓在王員的脖子上，造成王員頸前部夾壓傷，致窒息死亡。

（一）直接原因：罹災者王員從事CNC臥式銑床故障排除作業時，脖子被夾在預備刀臂及刀庫之間，造成王員頸前部夾壓傷，致窒息死亡。

（1）CNC臥式銑床之維修門未具有安全連鎖性能。

（2）從事CNC臥式銑床故障排除作業時，未確實停止CNC臥式銑床運轉。

1. 雇主對於機械、設備及其相關配件之掃除、上油、檢查、修理或調整有導致危害勞工之虞者，應停止相關機械運轉及送料。……。（職業安全衛生設施規則第57條第1項暨職業安全衛生法第6條第1項）
2. 雇主對於下列機械部分，其作業有危害勞工之虞者，應設置護罩、護圍或具有連鎖性能之安全門等設備。一、……。五、電腦數值控制或其他自動化機械具有危險之部分。（職業安全衛生設施規則第58條第5款暨職業安全衛生法第6條第1項）
