勞工於施工架工作台上從事延伸架踏板拆除作業時發生墜落災害致死職業災害

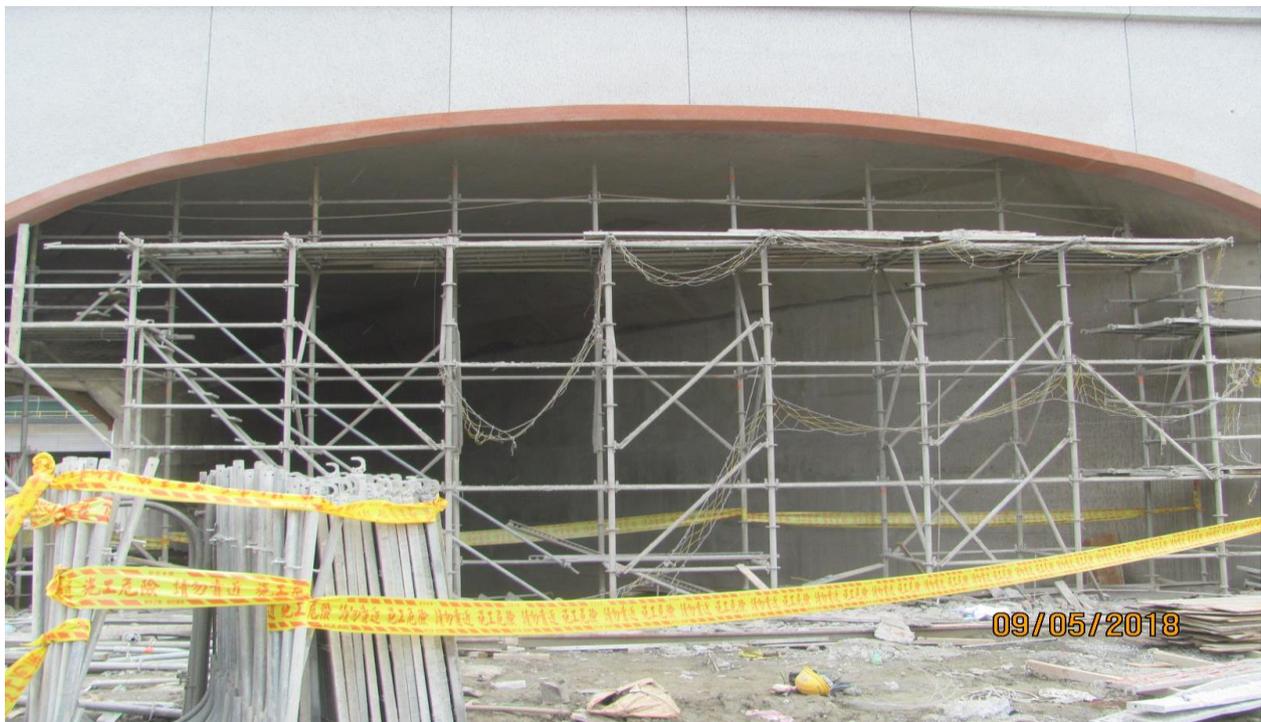
八、現場示意圖或照片：

107年5月8日13時30分左右2位外勞至現場後，由罹災者爬上系統施工架工作台將延伸架踏板拆除，再以人工吊放繩索方式，將踏板吊放置於地面，再由外勞○於地面將踏板堆疊，直到15時10分許，背對罹災者之外勞○聽到"碰"一聲，回頭就發現罹災者已掉落到地面，經送林口長庚醫院急救治療後，延至107年5月27日14時26分不治死亡。

(一) 依現場檢查、相關人員所述及相驗屍體證明書記載，研判本次災害原因為：罹災者 NANTADEE NOPPORN 於高度 4.5 公尺施工架工作台上，未使用背負式安全帶及捲揚式防墜器，從事施工架工作台延伸架踏板拆除作業時發生墜落造成第七頸椎及多處骨折、併血氣胸，引起大量血栓性栓塞及肺炎致不治死亡。

不安全狀況：於高度4.5公尺施工架工作台拆除延伸架踏板時，未使勞工使用背負式安全帶及捲揚式防墜器。

1、雇主對於在高度二公尺以上之高處作業，勞工有墜落之虞者，應使勞工

確實使用安全帶、安全帽及其他必要之防護具。…。前項安全帶之使用，應視作業特性，依國家標準規定選用適當型式，對於鋼構懸臂突出物、斜籬、二公尺以上未設護籠等保護裝置之垂直固定梯、局限空間、屋頂或施工架組拆、工作台組拆、管線維修作業等高處或傾斜面移動，應採用符合國家標準一四二五三規定之背負式安全帶及捲揚式防墜器。（職業安全衛生設施規定第 281 條第 2 項暨職業安全衛生法第 6 條第 1 項）

- 2、雇主對於懸吊式施工架、懸臂式施工架及高度五公尺以上施工架之組配及拆除（以下簡稱施工架組配）作業，應指派施工架組配作業主管於作業現場辦理下列事項：一、決定作業方法，指揮勞工作業。二、實施檢點，檢查材料、工具、器具等，並汰換其不良品。三、監督勞工確實使用個人防護具。四、確認安全衛生設備及措施之有效狀況。五、…。（營造安全衛生設施標準第 41 條第 1 項暨職業安全衛生法第 6 條第 1 項）
