# 從事型鋼運輸作業發生倒塌死亡災害

核備文號：1141713587

一、行業分類：其他專門營造業（4390）

二、災害類型：物體倒塌、崩塌（5）

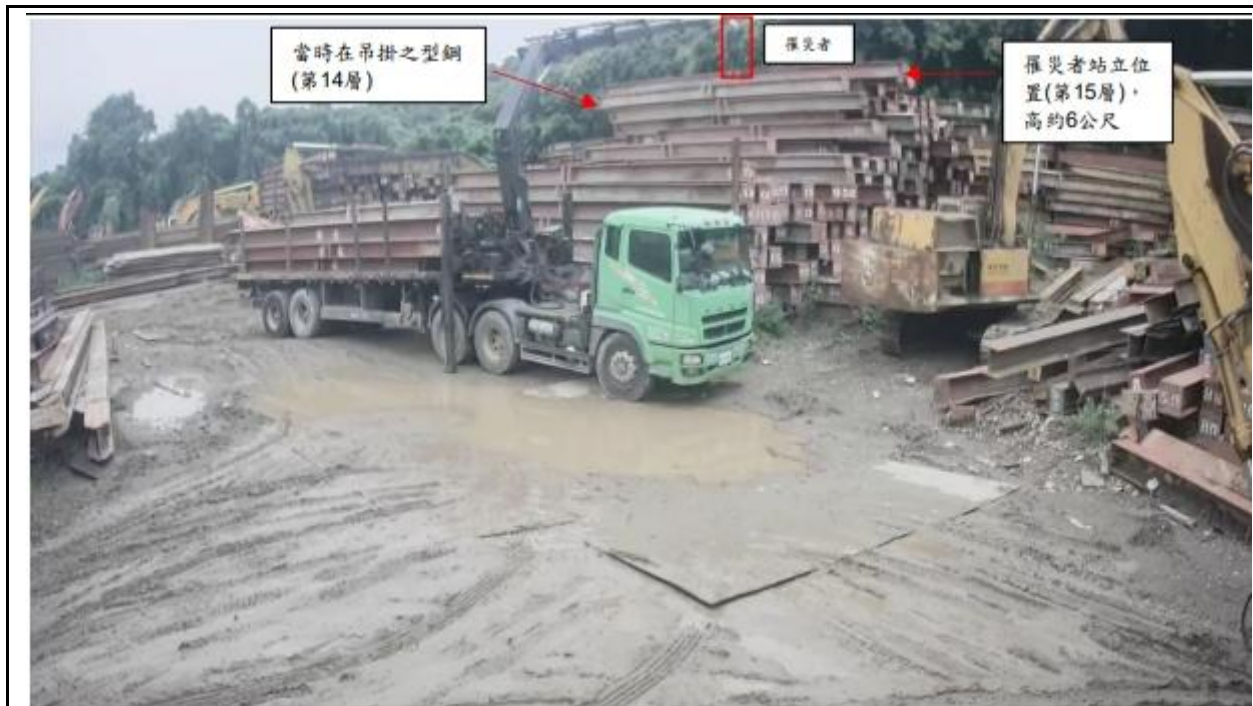
災害現場示意圖。

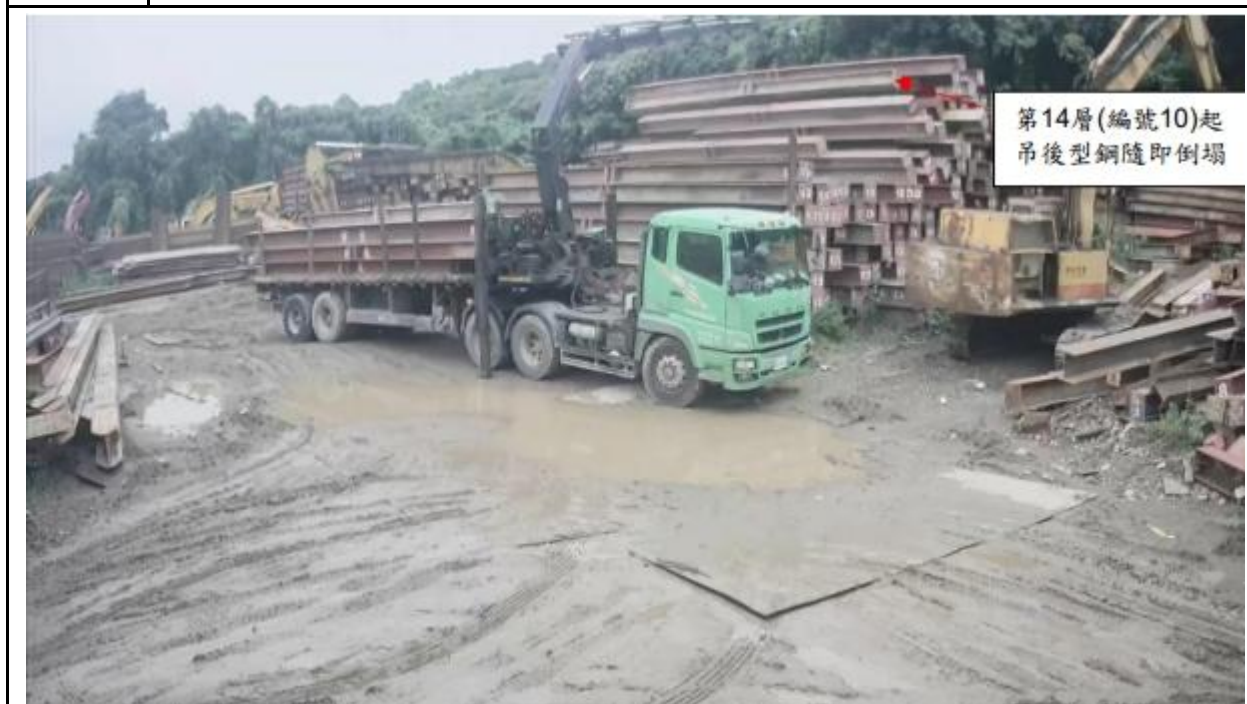
災害現場示意圖。
