從事地下天然氣管溝開挖檢修人員 缺氧昏迷災害案例

勞動部職業安全衛生署

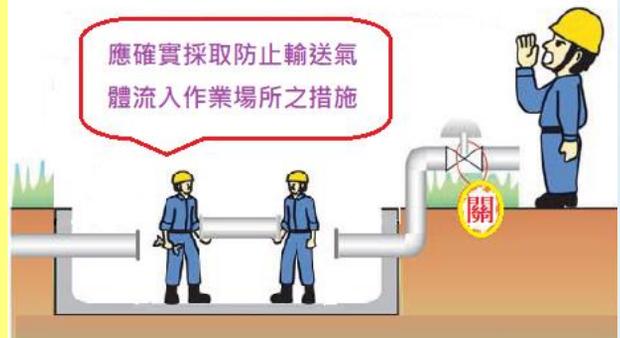
110年8月4日於臺中市區成功路，發生5名天然氣管線檢修人員作業時，因管內氣體外洩造成缺氧送醫事件。

作業人員當日於完成管溝開挖後，進入溝內檢修天然氣管線時，因未確實遮斷天然氣之供應，大量天然氣由管線破口外洩，造成作業人員及後續救援人員吸入缺氧空氣而昏迷。

1. 落實維修前應遮斷該氣體，並對維修段進行迫淨之作業。
2. 作業前應先進行測量氧氣、可燃性氣體及有害物之濃度、通風換氣；置備呼吸防護具及必要之安全防護器具及緊急搶救設備。
3. 指派監視人員隨時監控作業狀況，發覺有異常時應即時通報及採取緊急應變措施，不要貿然進行搶救。
